华电徐闻风电有限公司东方红风电场工程

水土保持监测总结报告

监测单位：华电徐闻风电有限公司

2018年6月

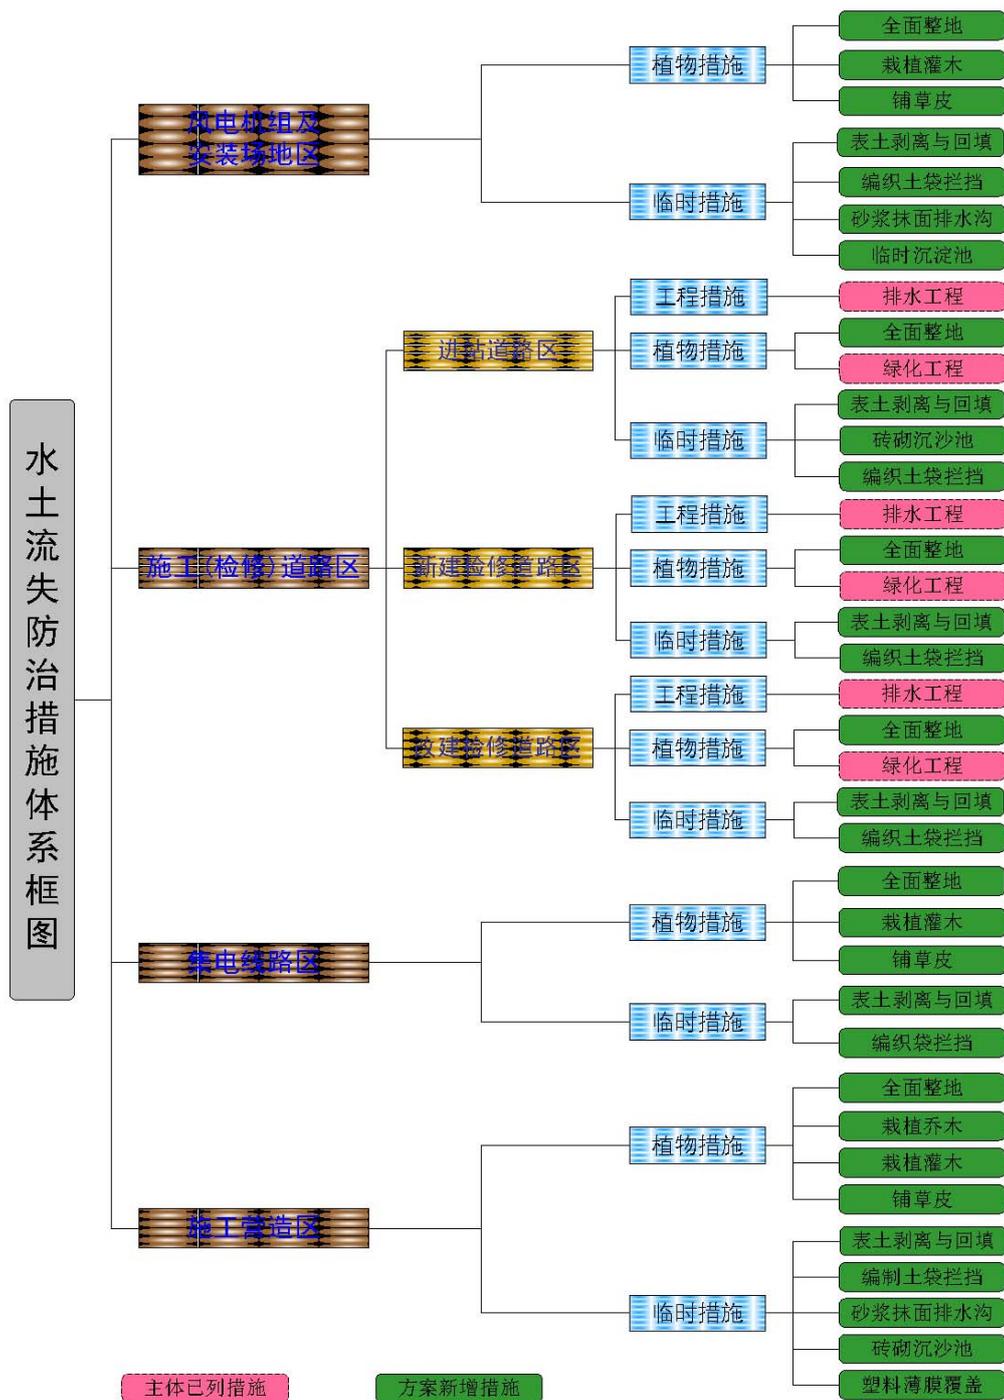
图 1-2 水土保持防治体系框图

方案设计的水土保持防治措施体系框图见图 1-2。

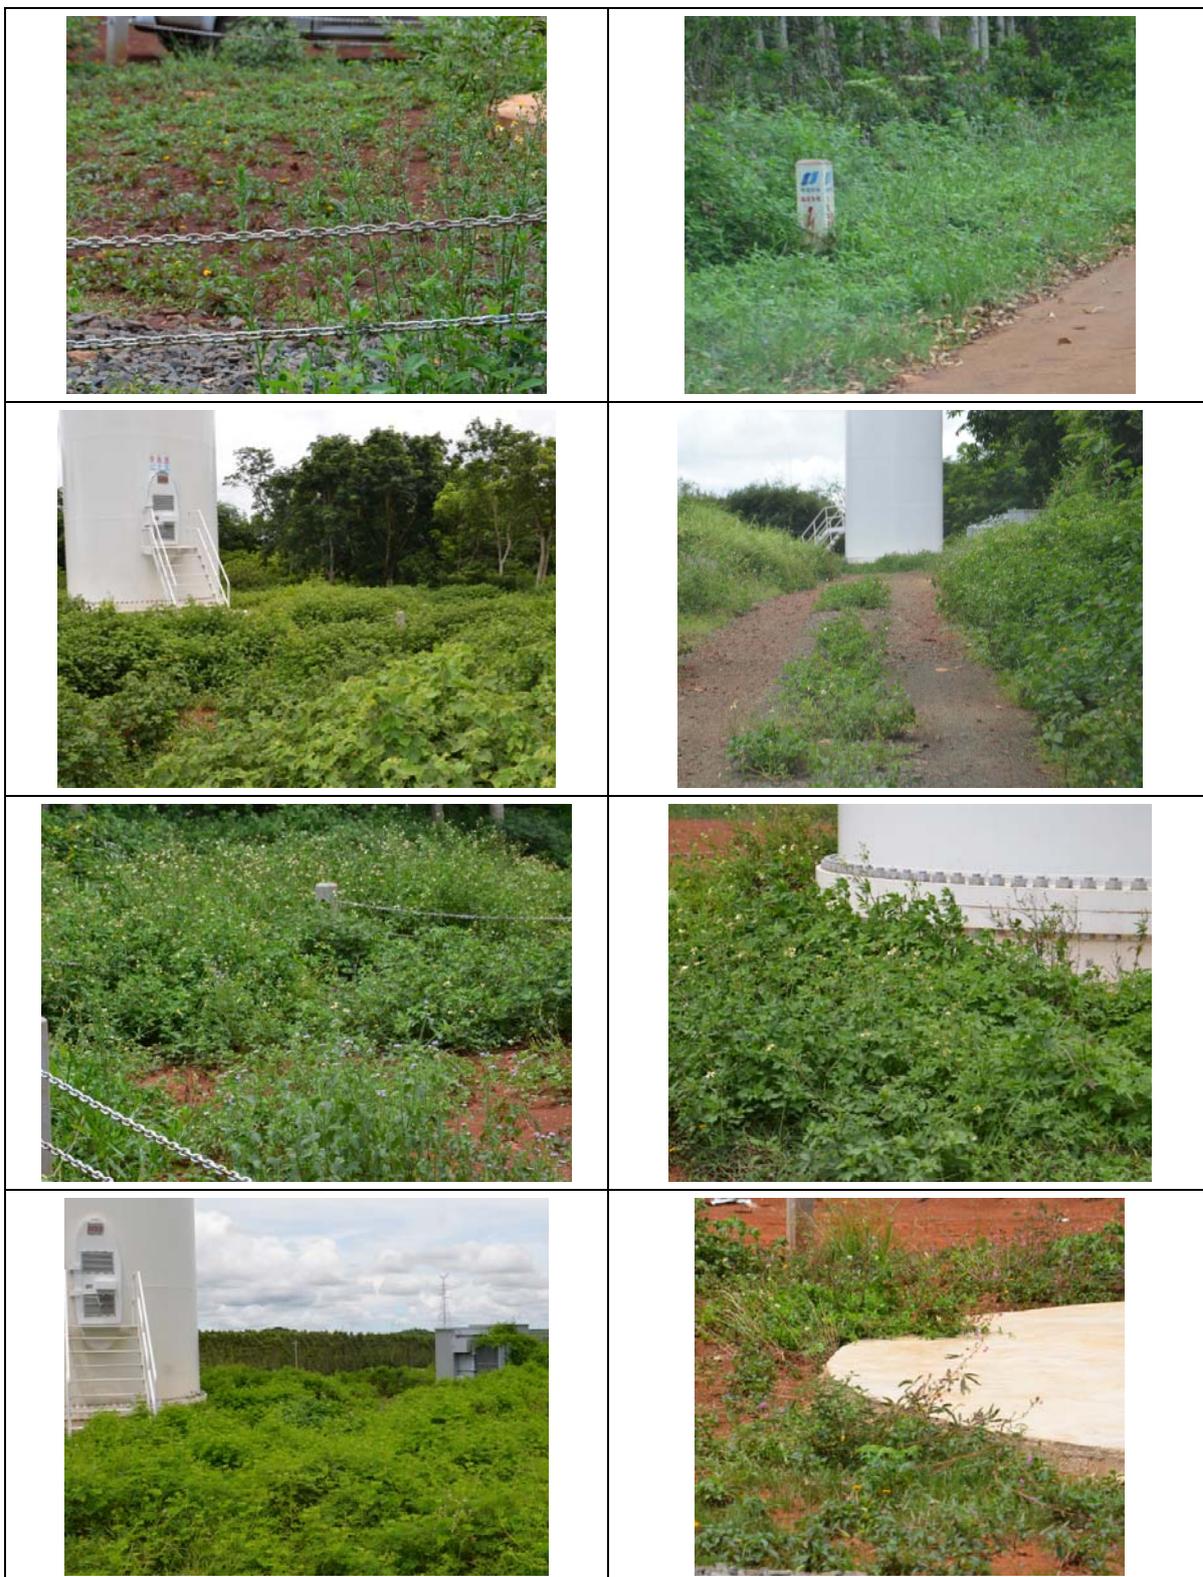
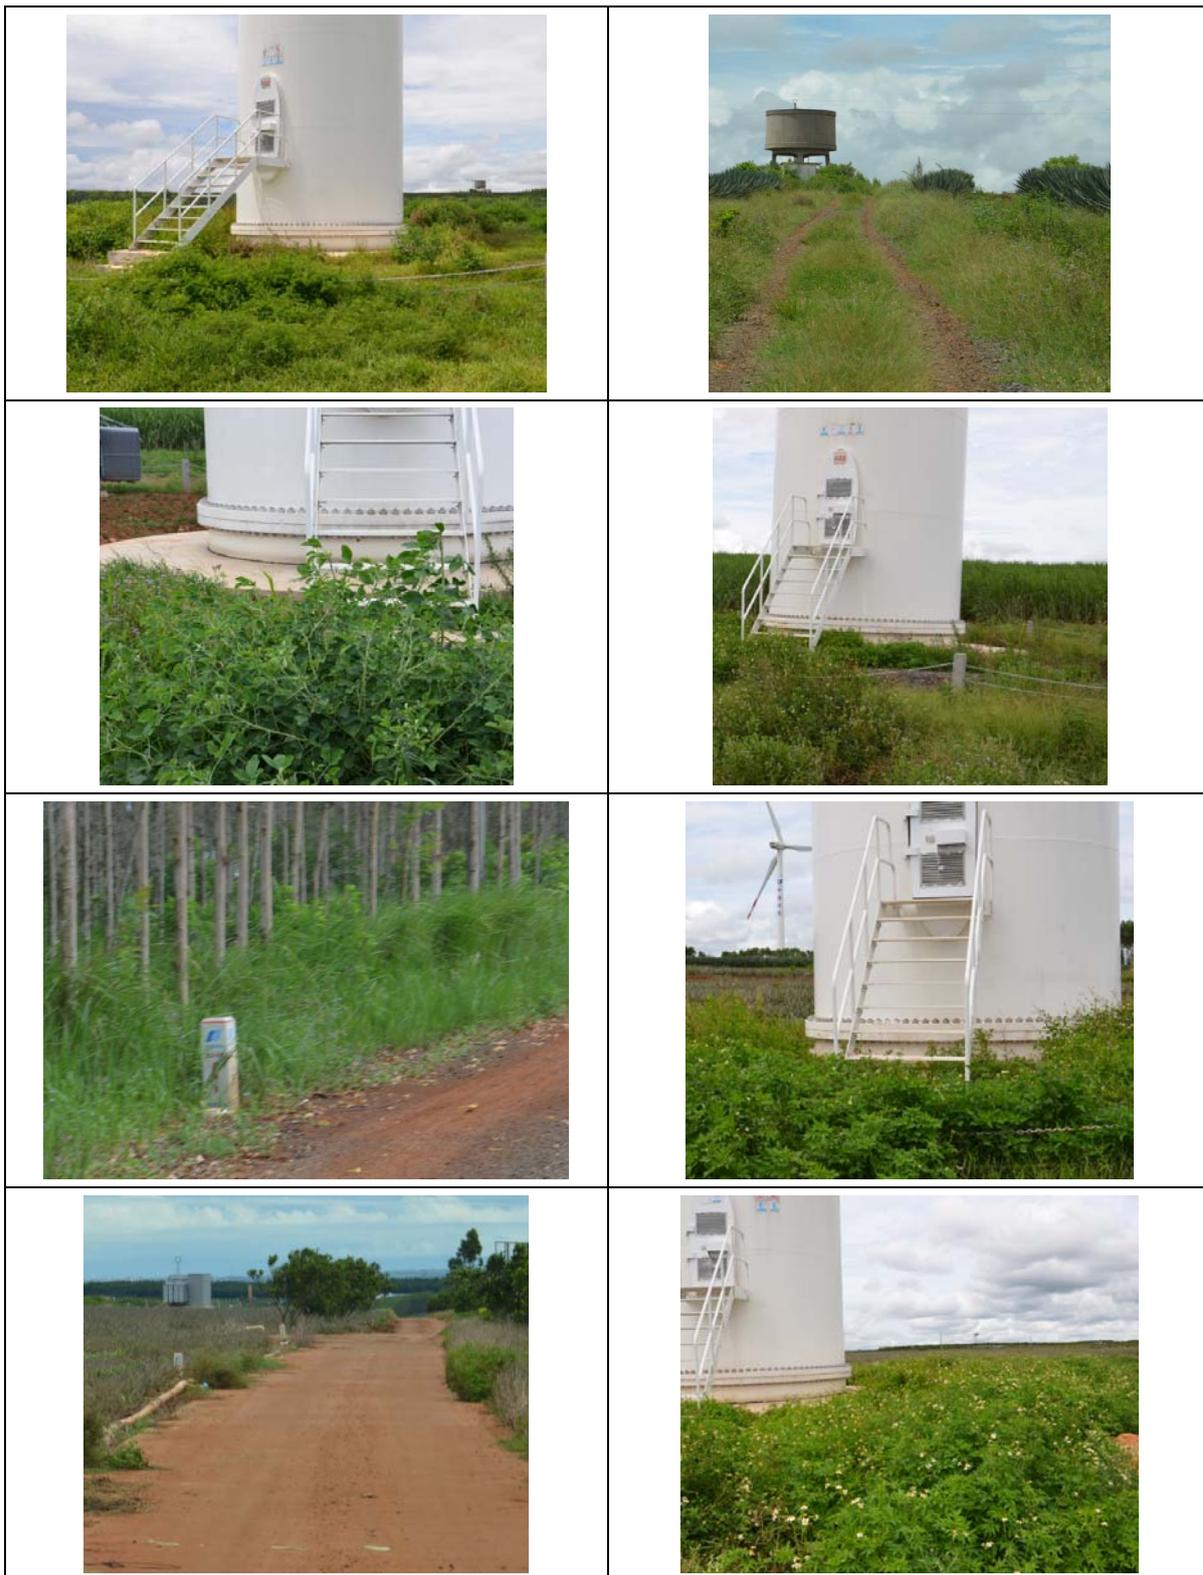
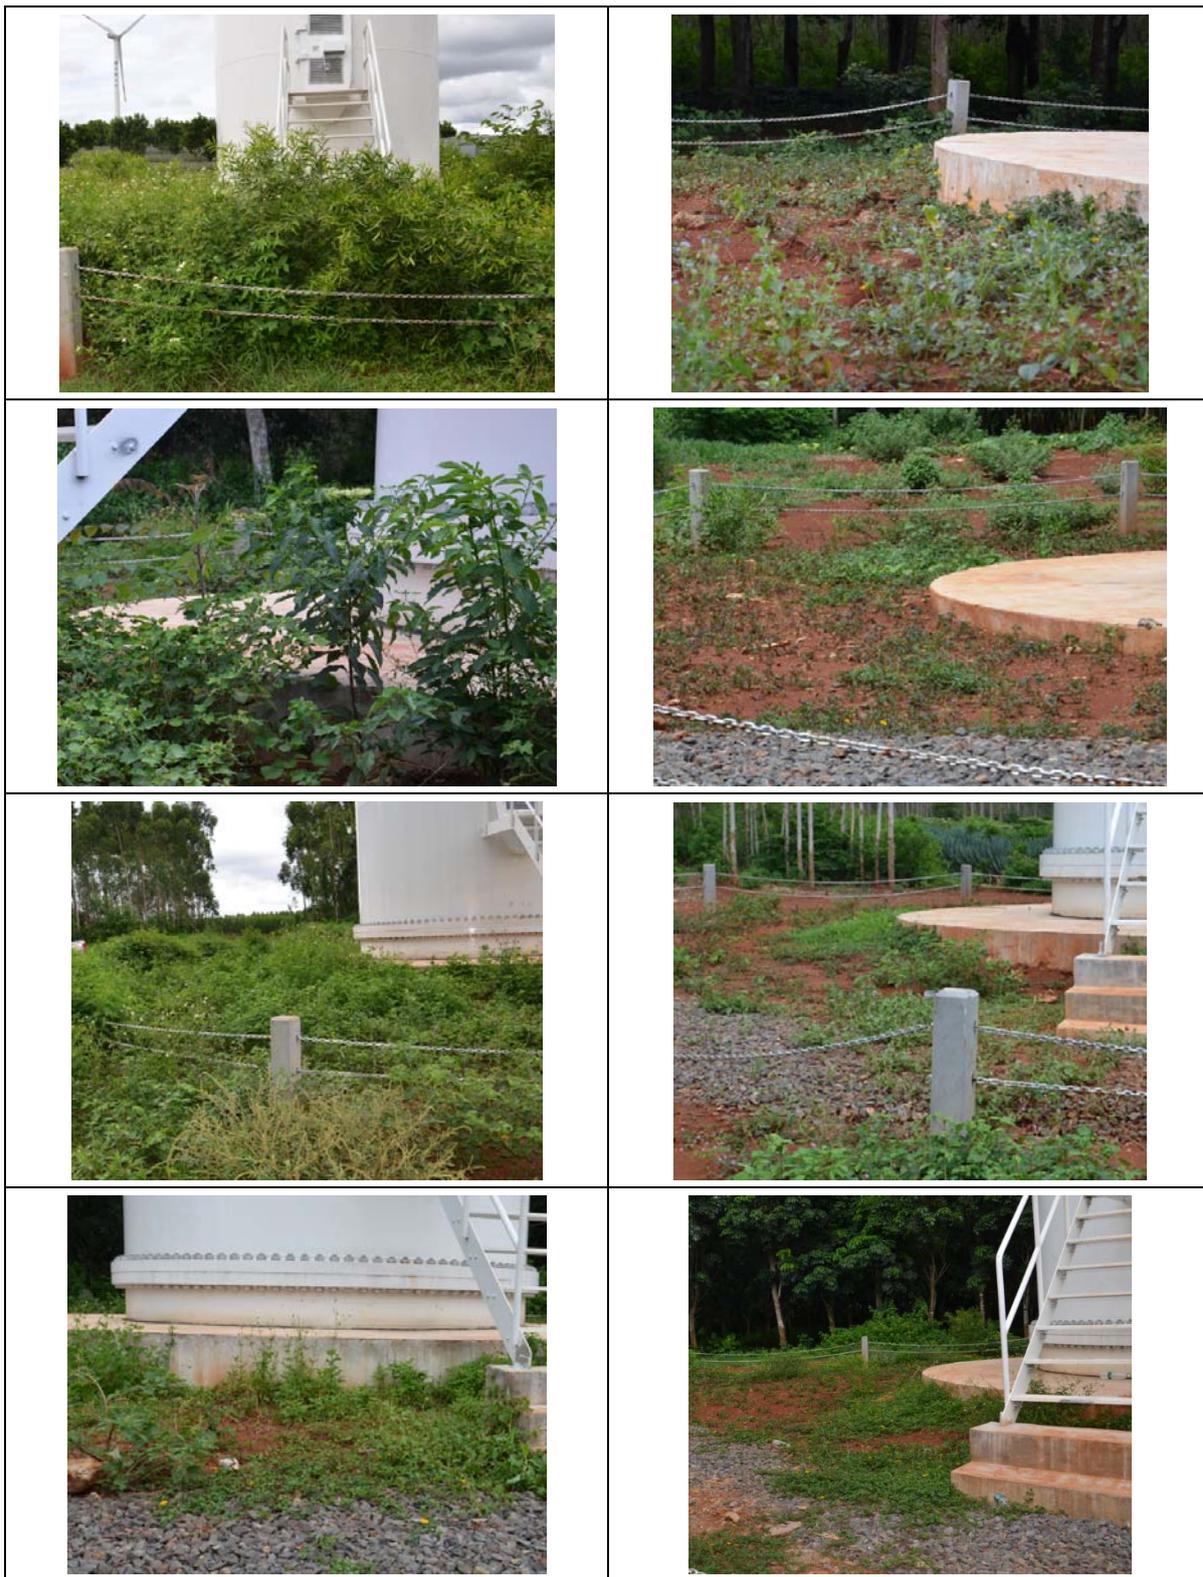
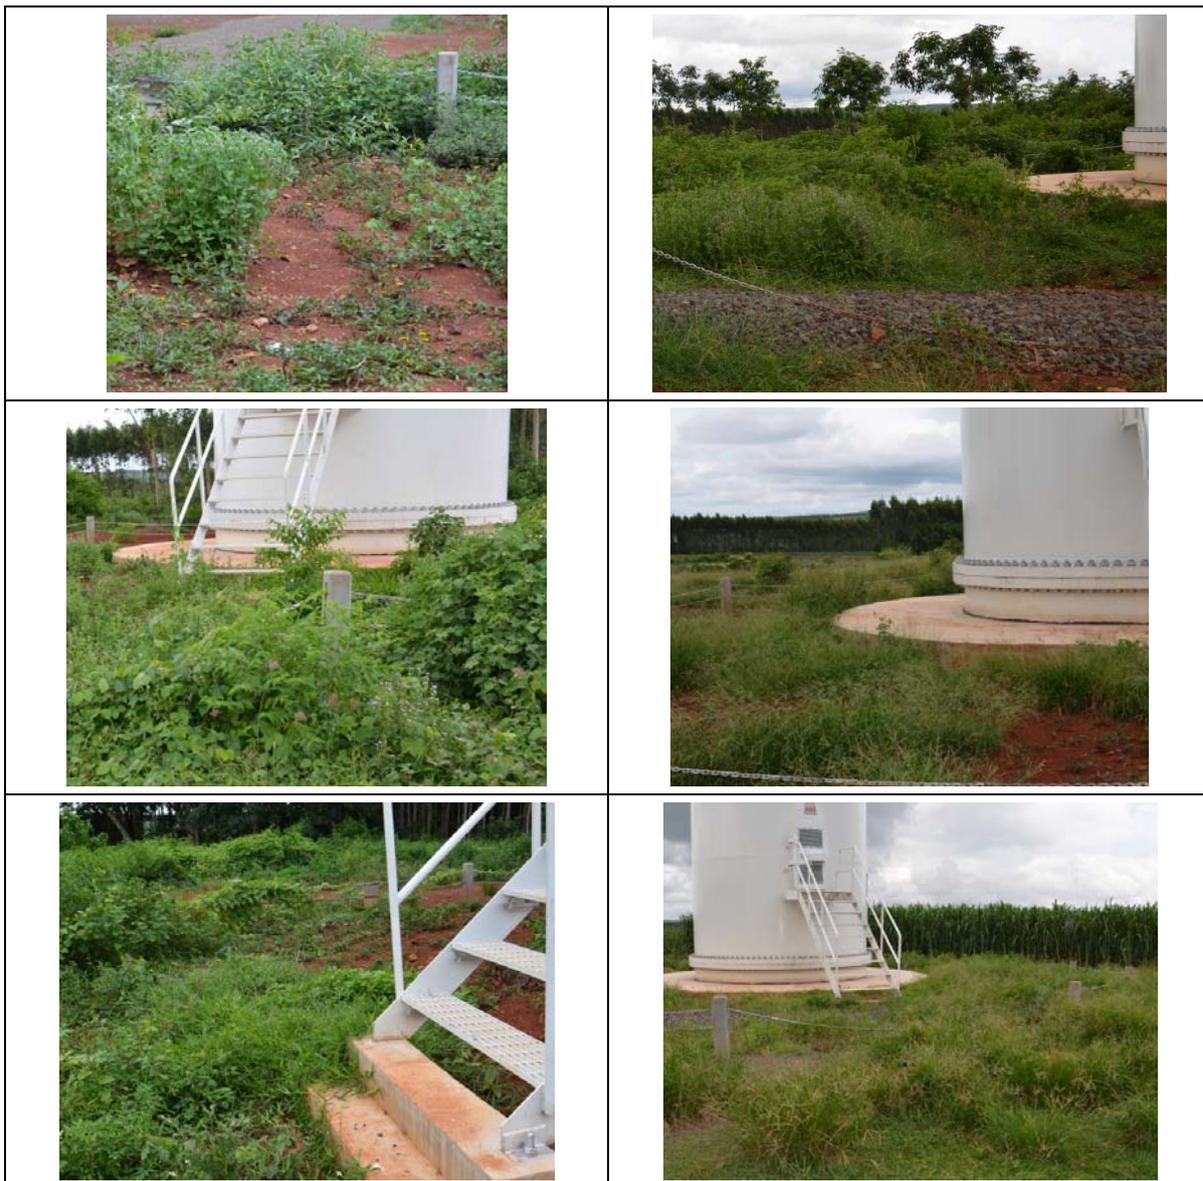
附件 1: 现场照片

通过巡视以及典型样地调查，施工扰动区域可绿化部分植被恢复良好，植物措施成活率 98%以上，覆盖率达 90%以上，未发现大面积裸露地表，土壤活土层保存完整，水土保持作用明显。

(拍摄日期: 2018 年 5 月)

由于植物的生长特性，在运行管护过程中，应加强巡查力度，发现枯死、病死植株应立即采取措施，防病治虫、补植补种、更新草种。
