# 广州白云国际机场公安应急指挥中心工程 水土保持监测总结报告

监测单位：珠江水利委员会珠江流域水土保持监测中心站

二〇一八年一月

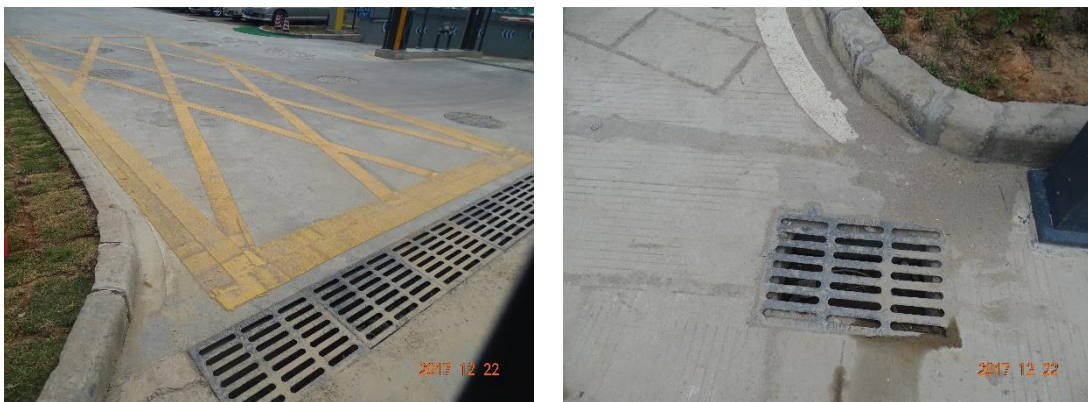
图 4-1 水土保持工程措施

通过现场监测及查阅相关资料得知，项目区工程措施主要为砼排水沟、场地平整和全面整地。累计完成工程量为：排水工程420m，覆土平整0.02hm<sup>2</sup>。工程量详见表4-1，工程措施实施情况图见图4-1。

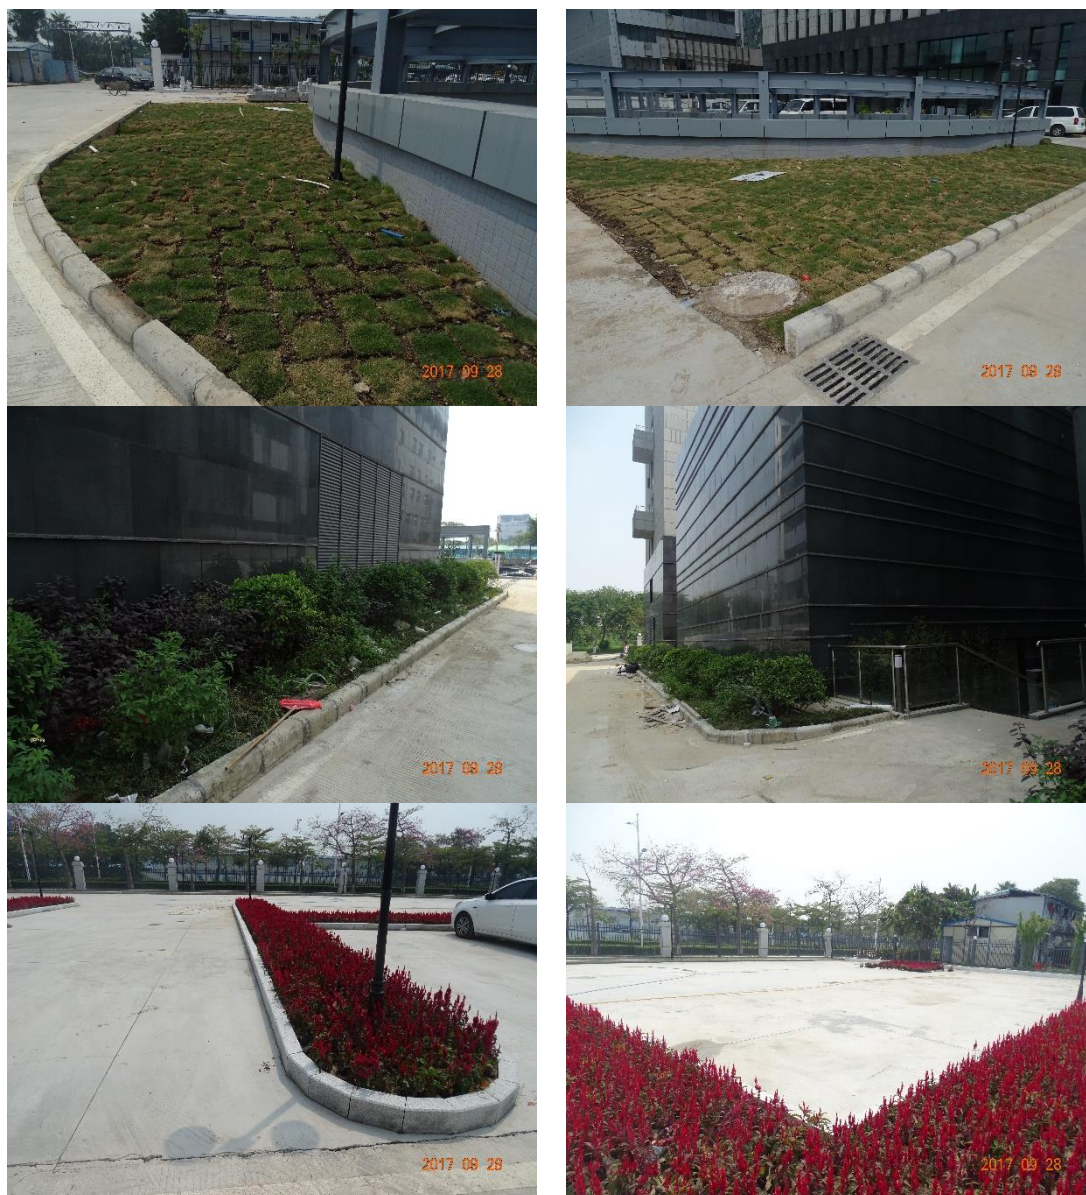
图 4-2 水土保持植物措施

通过现场监测及查阅相关资料得知，项目区植物措施主要为绿化工程、铺植草皮。累计完成工程量为：绿化工程 $0.13\text{hm}^2$ ，铺植草皮 $0.019\text{hm}^2$ 。工程量详见表4-2，植物措施实施情况图见图4-2。

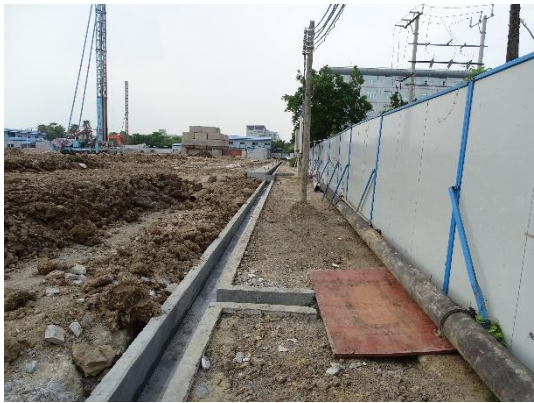
通过现场监测及查阅相关资料得知，项目区临时措施主要为临时排水沉沙系统、临时覆盖。累计完成工程量为：临时排水沟（砖砌）480m，沉沙池13座，临时覆盖0.02hm<sup>2</sup>。工程量详见表4-3，临时措施实施情况图见图4-3。

临时排水沟（砖砌）

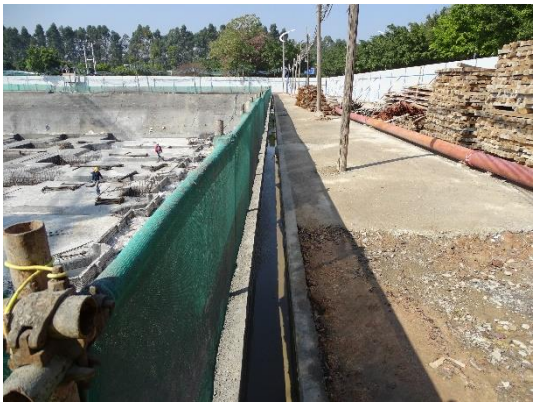
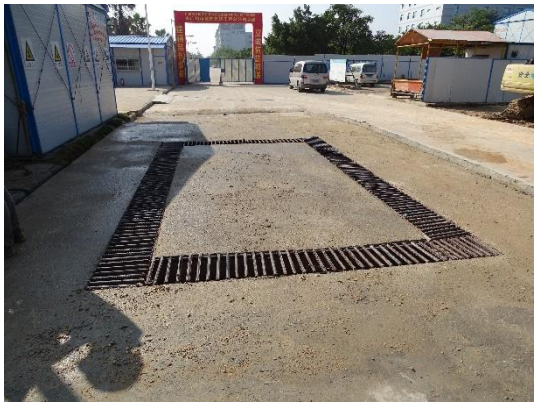
洗车池
