汕尾市重点行业企业用地土壤污染状况调查
(第二阶段)

海丰县梅陇镇合泰电镀厂有限公司
2020年度土壤和地下水环境质量现状监测报告

编制单位：广东省水文地质大队

编制时间：2020年11月

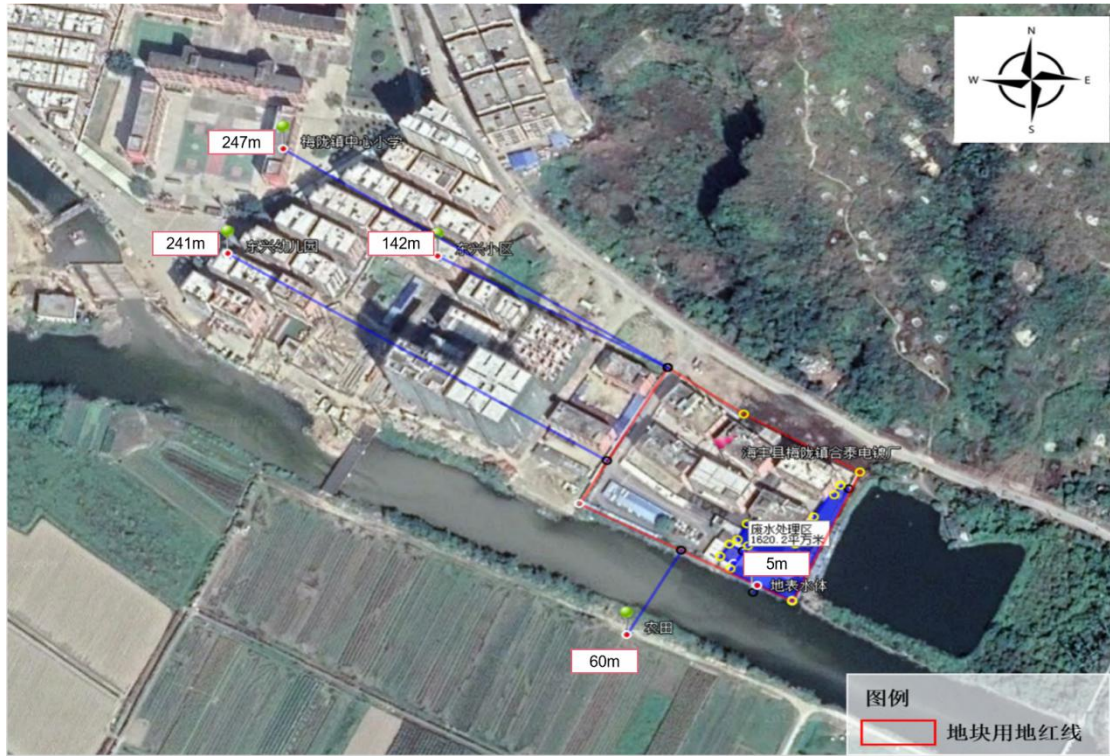
图 2-4 地块周边 1000 米内敏感点

序号	敏感目标类型	敏感点代码	方向	距离 (m)
1	幼儿园	24	西北	241
2	学校	21	西北	247
3	居民区	23	西北	142
4	食用农产品产地	27	西南	60
5	地表水体	29	西南	5

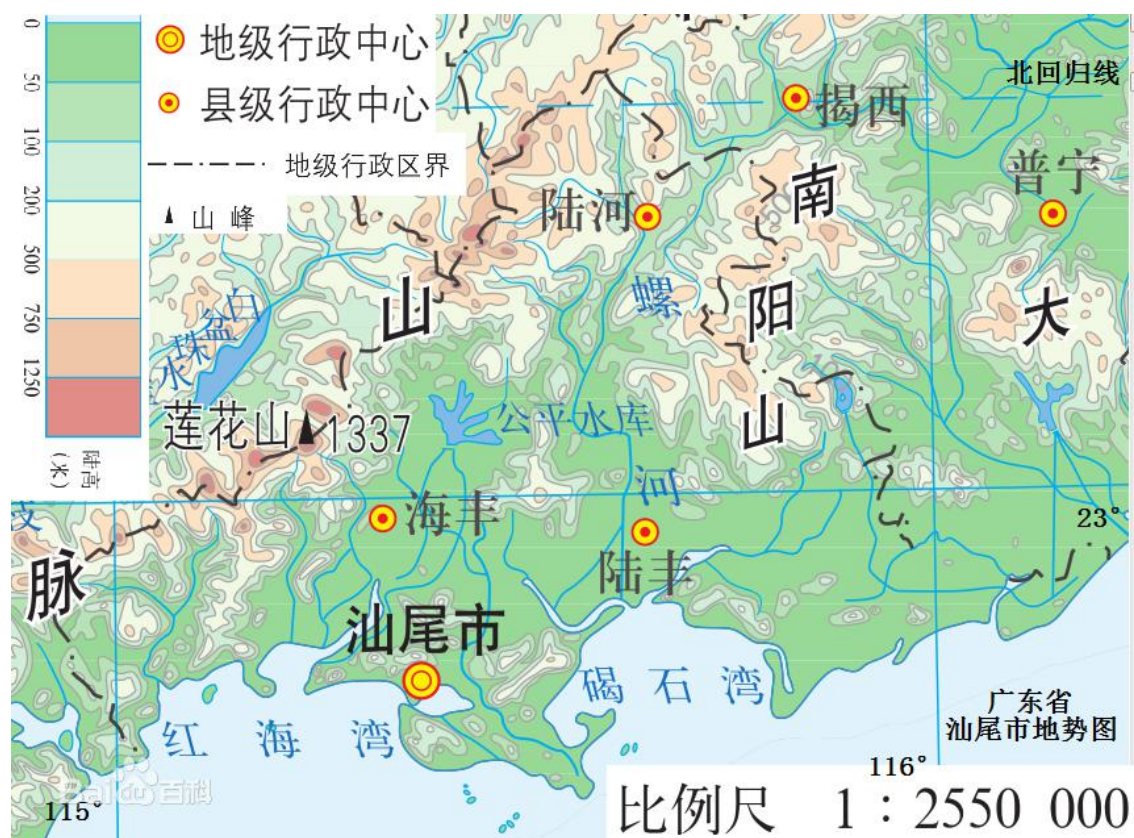
图 2-5 汕尾市地貌地势图

由于历次地壳运动褶皱、断裂和火山岩隆起的影响，汕尾市形成山地、丘陵、台地、平原兼有的复杂地形地貌。汕尾位于莲花山南麓，其山脉走势为东北向西南方向倾斜。莲花山脉由闽粤边界的铜鼓岭向东南经汕尾跨惠阳到香港附近入海。地形为北部高丘山地，山峦重叠，千米以上高山有 23 座，最高峰为莲花山，海拔 1337.3 米，位于海丰县西北境内；中部多丘陵、台地；南部沿海多为台地、平原。全市境内山地、丘陵面积占总面积的 43.7%。地貌地势图见图 2-5。

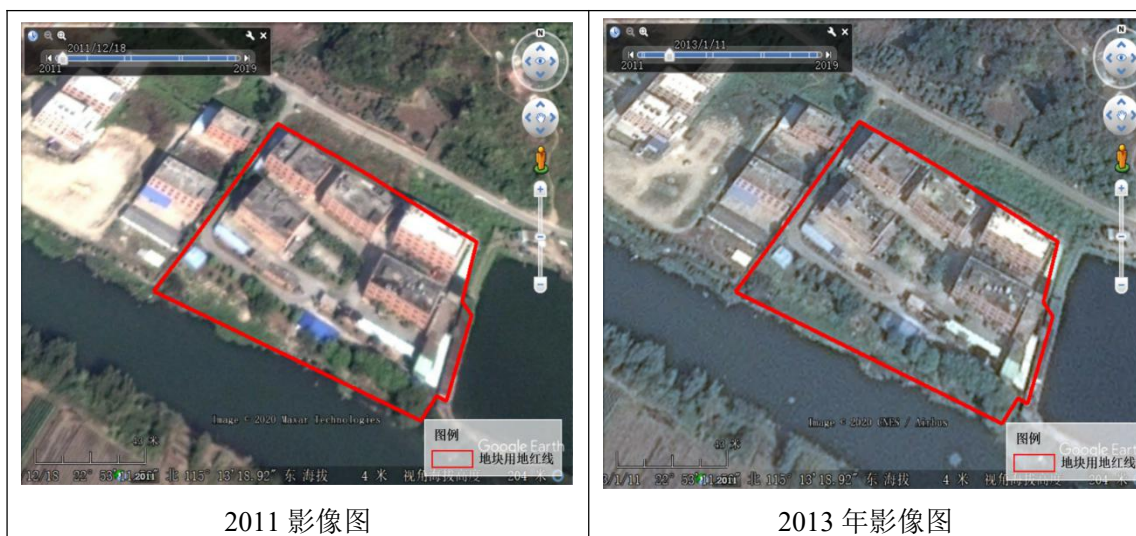
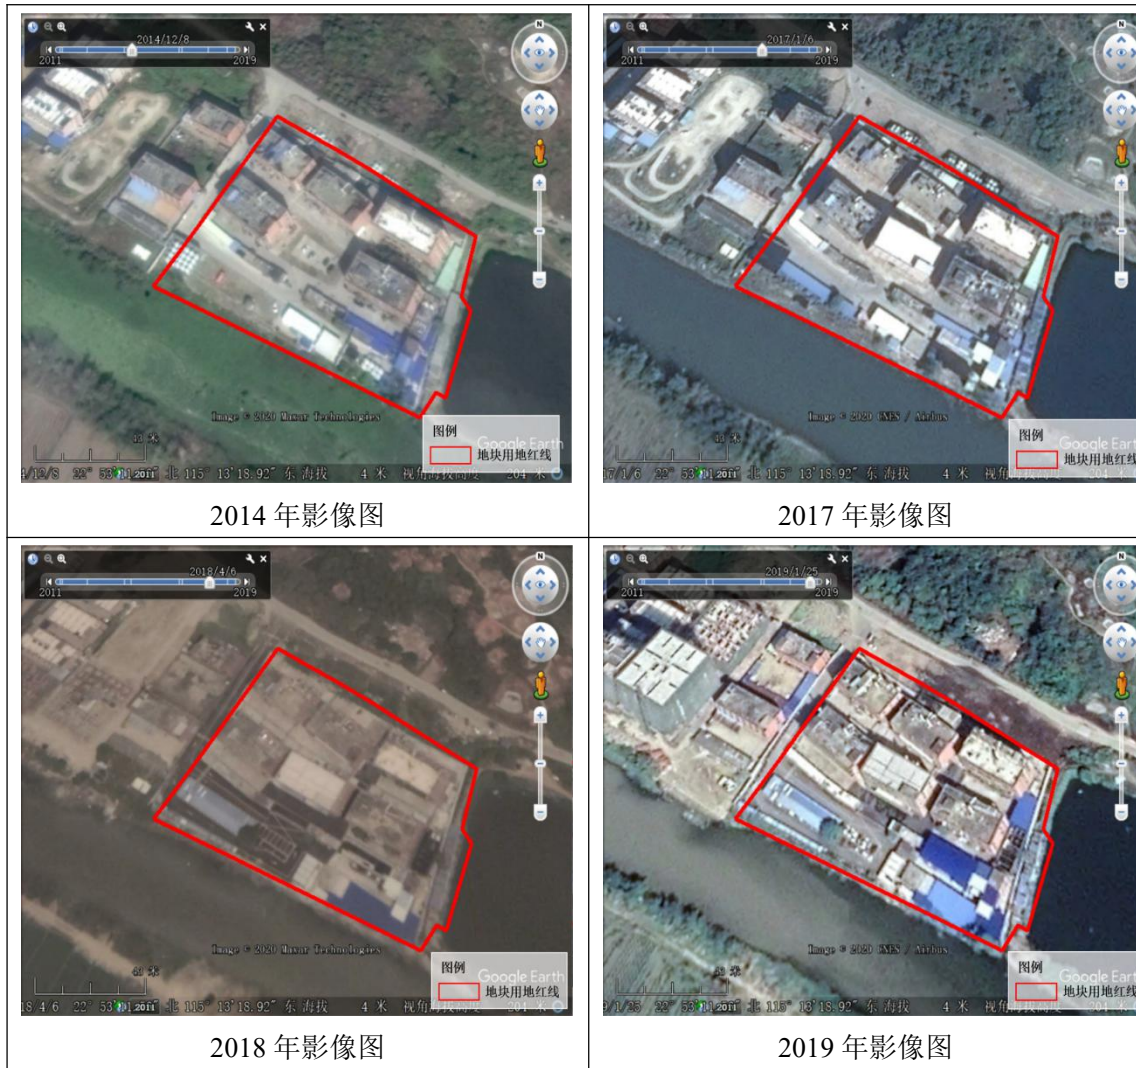
图 2-7 地块历史影像图

序号	时间历程	土地利用情况	行业类别（小类）	备注
1	2004 年前	荒地	—	—
2	2004 年至 2006 年	其他	—	建设期
3	2006 年至 2010 年	海丰县梅陇镇合泰电镀厂	金属表面处理及热处理加工（3360）	2010 年 4 月 20 日注销
4	2010 年至 2015 年	海丰县梅陇镇合泰电镀厂有限公司	金属表面处理及热处理加工（3360）	2010 年 4 月 21 日成立
5	2015 年至 2018 年	海丰县梅陇镇合泰电镀厂有限公司	金属表面处理及热处理加工（3360）	停产、废水废气处理设施改造
6	2018 年至今	海丰县梅陇镇合泰电镀厂有限公司	金属表面处理及热处理加工（3360）	在产

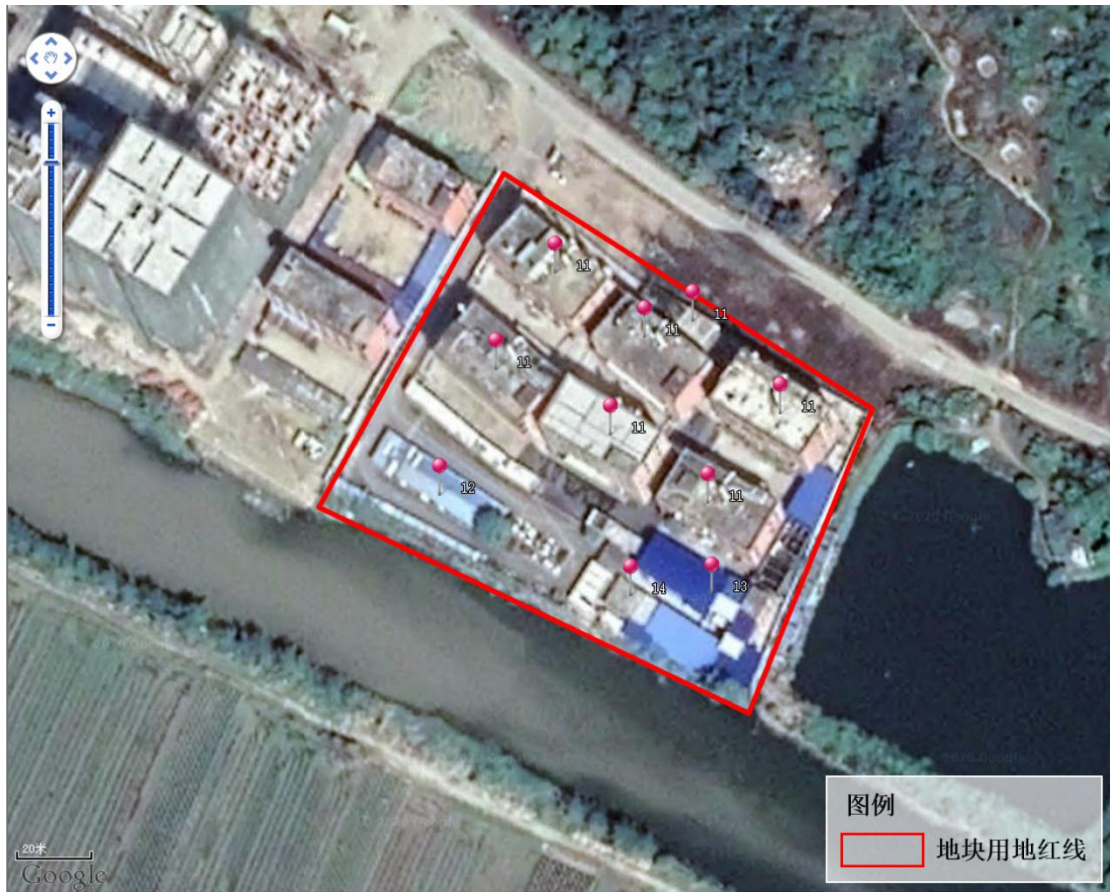
图 2-8 地块重点区域分布及边界

基础信息调查阶段和核实更正后的地块重点区域及边界见图 2-8 和图 2-9 所示。

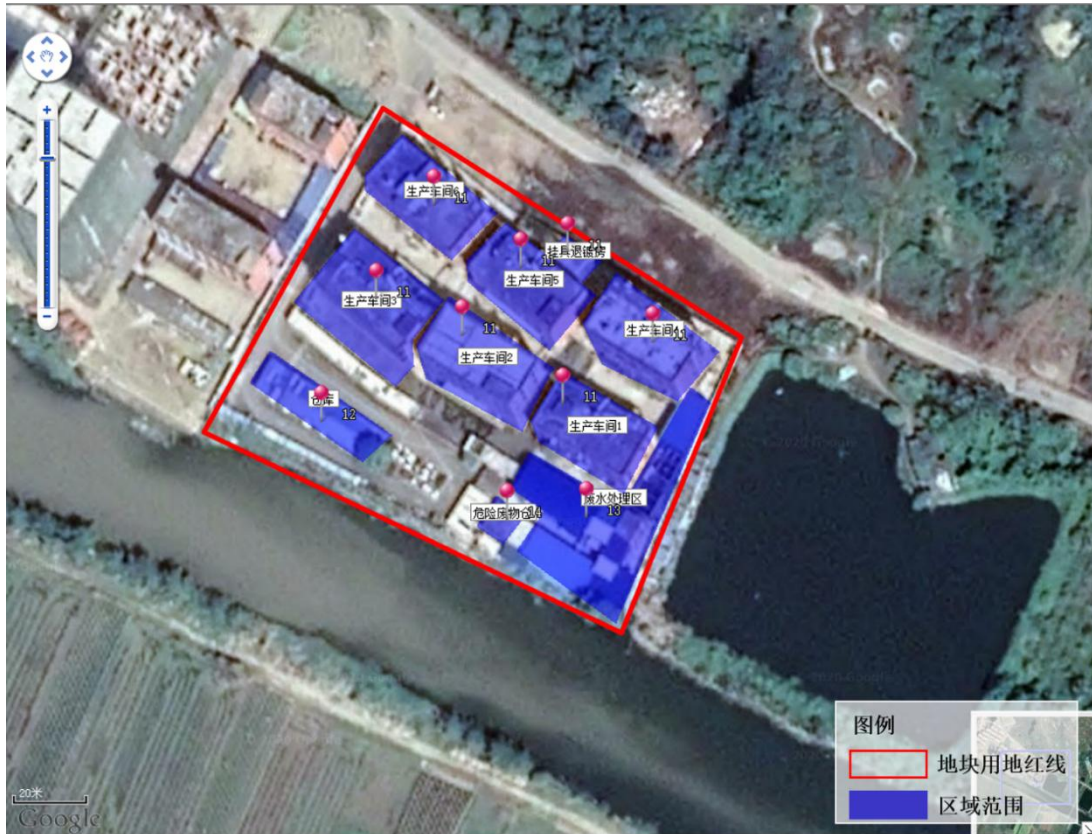
图 2-9 地块重点区域及平面布置图

厂区正门位于南面，正门旁设有保安室。厂房呈东西向两排布置，靠近门口
的分别是车间 1-3，后面一排是车间 4-6。原料仓库均靠南面围墙布置，分别设

有剧毒仓库、硫酸仓库、硝酸仓库（存放电解水）、危废仓库、原料仓库等。污水处理站包含有三个地下水池，分别为混排池（埋地 1.78 m）、应急池（埋地 4 m）、化粪池（埋地 2 m）。

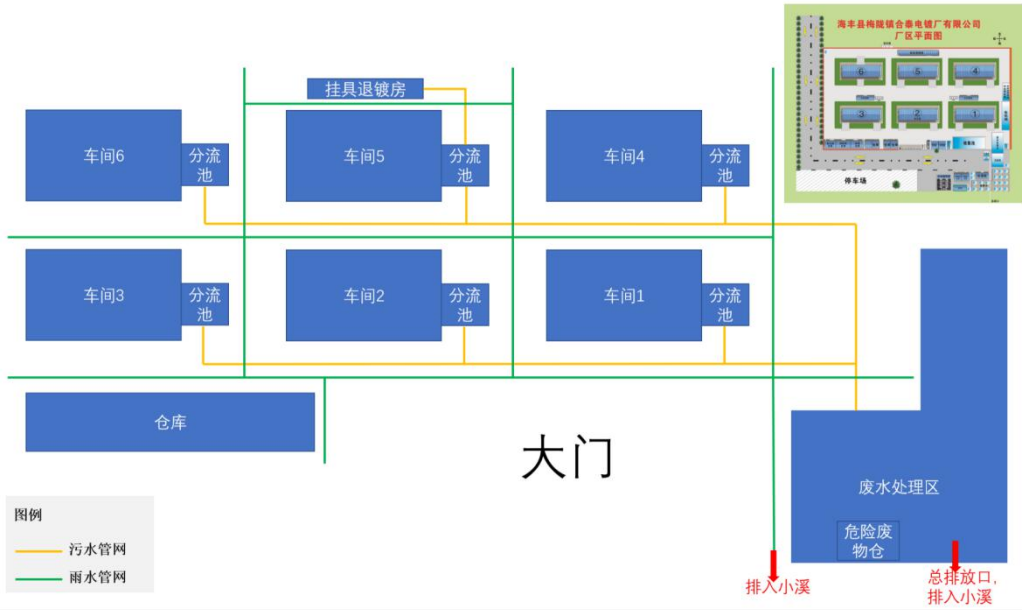
图 2-10 污水、雨水收集管网图

从企业环评报告可知，本项目采用当地市政供水，场界内部供水管网采用生产、生活、消防三合一系统，管网环状布置埋地敷设，水管管径分别为 DN200、DN100，保证各用水点水流量和水压稳定。企业四周布有雨水管网，车间 5 周边、车间 2 周边有污水管网，经管网进入废水处理车间。该地块地下构筑物和管网分布图如下。

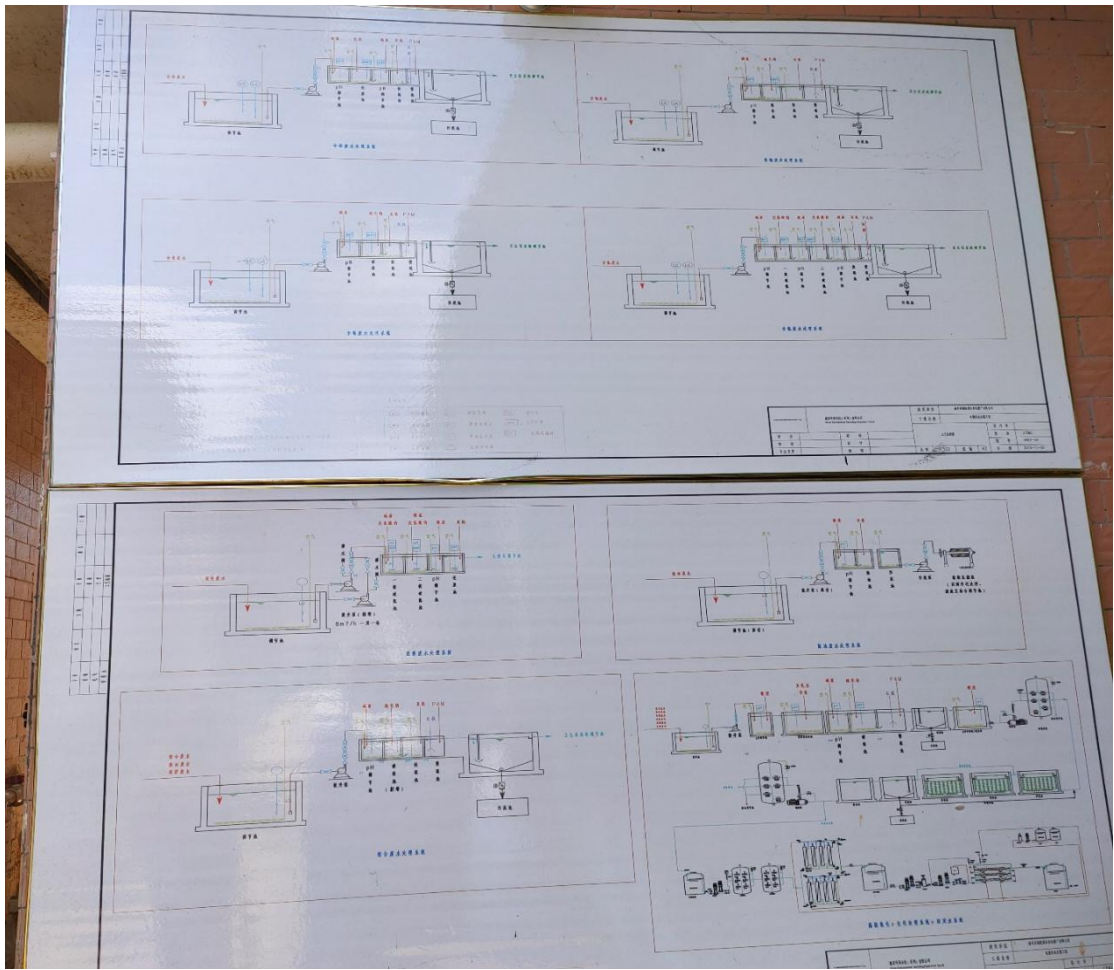
图 2-13 废水处理工艺流程

废水：酸碱废水（来自镀件酸、碱前处理过程产生的废水，通常酸性废水较多）、漂洗废水（主要来自经电镀的镀件的清洗漂洗，漂洗废水中主要污染物为氰化物和重金属）、电镀废液（主要来自电镀、钝化、退镀等电镀工序常用的槽液经长期使用失效（自然老化）或认为因素）。

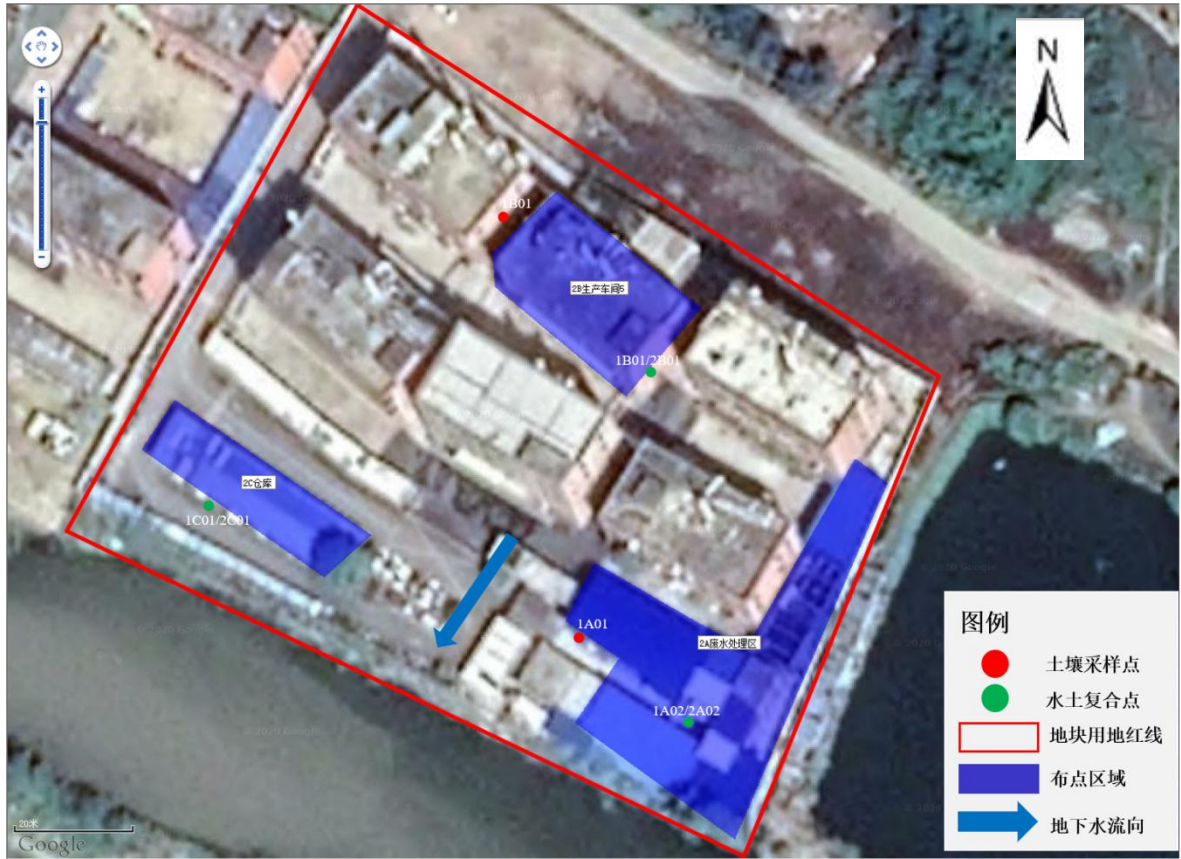
图 3-2 海丰县梅陇镇合泰电镀厂有限公司地块采样点分布

根据《重点行业企业用地调查疑似污染地块布点技术规范（试行）》中的相关技术规定，本地块计划在三个布点区域内部共设置土壤采样点 5 个，地下水采样点 3 个，结合场区内地上、地下构筑物、管网分布情况，各采样点位置布置如图 3-2，布点依据具体见表 3-1 布点位置筛选信息表。在 2A 废水处理区布设 2 个土壤采样点和 1 个地下水采样点，在 2B 生产车间 5 区域布设 2 个土壤采样点和 1 个地下水采样点，在 2C 仓库外部布设 1 个土壤采样点和 1 个地下水采样点。

布点区域	编号	布点位置*1	布点位置确定理由 (从污染捕获概率高于区域内其他位置的角度)	是否为地下水采样点*2	土壤钻探深度	筛管深度范围 (m)
2A	1A01	靠近含氰废水处理系统, 且位于危险废物仓附近	处理含氰、铬、镍、铜等生产废水, 处理系统和输送管道等发生渗漏导致污染物进入土壤。该位置靠近含氰废水处理系统, 且位于危险废物仓附近, 环境风险较高, 污染的可能性大。	<input type="checkbox"/> 是 <input checked="" type="checkbox"/> 否	6m	/
	1A02	靠近污泥压滤系统, 且位于水沟附近, 在地下水下游方向	处理含氰、铬、镍、铜等生产废水, 处理系统和输送管道等发生渗漏导致污染物进入土壤。该位置靠近污泥压滤系统, 且位于水沟附近, 在地下水下游方向, 环境风险高。	<input checked="" type="checkbox"/> 是 <input type="checkbox"/> 否	7m	1.2~6.5
2B	1B01	在车间 5 和车间 6 中间, 靠近车间 6 外的废水处理区, 周边地面有破损	车间主要进行电镀生产, 包括磨光、抛光、酸洗、除蜡等工序, 在生产过程中产生含酸废水、含油漂洗废水、含氰废水和废气等, 由于操作不当或容器损坏等可能发生废水泄露或者废气沉降造成土壤污染。在生产车间外部有一个小型的废水处理区 (地下, 埋深 0.83m), 负责该车间的废水预处理。该位置在车间 5 和车间 6 中间, 靠近车间 6 外的废水处理区, 周边地面有破损, 污染的可能性较大。	<input type="checkbox"/> 是 <input checked="" type="checkbox"/> 否	4m	/
	1B02	在车间 5 和车间 4 中间, 靠近车间 5 外的废水处理区, 在地下水下游方向	车间主要进行电镀生产, 包括磨光、抛光、酸洗、除蜡等工序, 在生产过程中产生含酸废水、含油漂洗废水、含氰废水和废气等, 由于操作不当或容器损坏等可能发生废水泄露或者废气沉降造成土壤污染。在生产车间外部有一个小型的废水处理区, 负	<input checked="" type="checkbox"/> 是 <input type="checkbox"/> 否	5m	1.2~4.5

责该车间的废水预处理（地下，埋深 0.83m）。由于该车间离挂具退镀房较近，该房产生的废水也由该区域的废水处理区预处理。该位置在车间 5 和车间 4 中间，靠近车间 5 外的废水处理区，在地下水下游方向，环境风险高，污染可能性大。			
2C	1C01	靠近仓库外部墙体裂缝处，在地下水下游方向	存放化学品原料，包括剧毒品氰化钾、氰化钠；腐蚀品硫酸、盐酸等。在化学品贮存过程可能发生挥发或者泄露，进出仓过程因操作不当造成包装破损而散落，从而造成土壤污染。该位置靠近仓库外部墙体裂缝处，在地下水下游方向，污染的可能性大。	<input checked="" type="checkbox"/> 是 <input type="checkbox"/> 否	5m	1.2~4.5

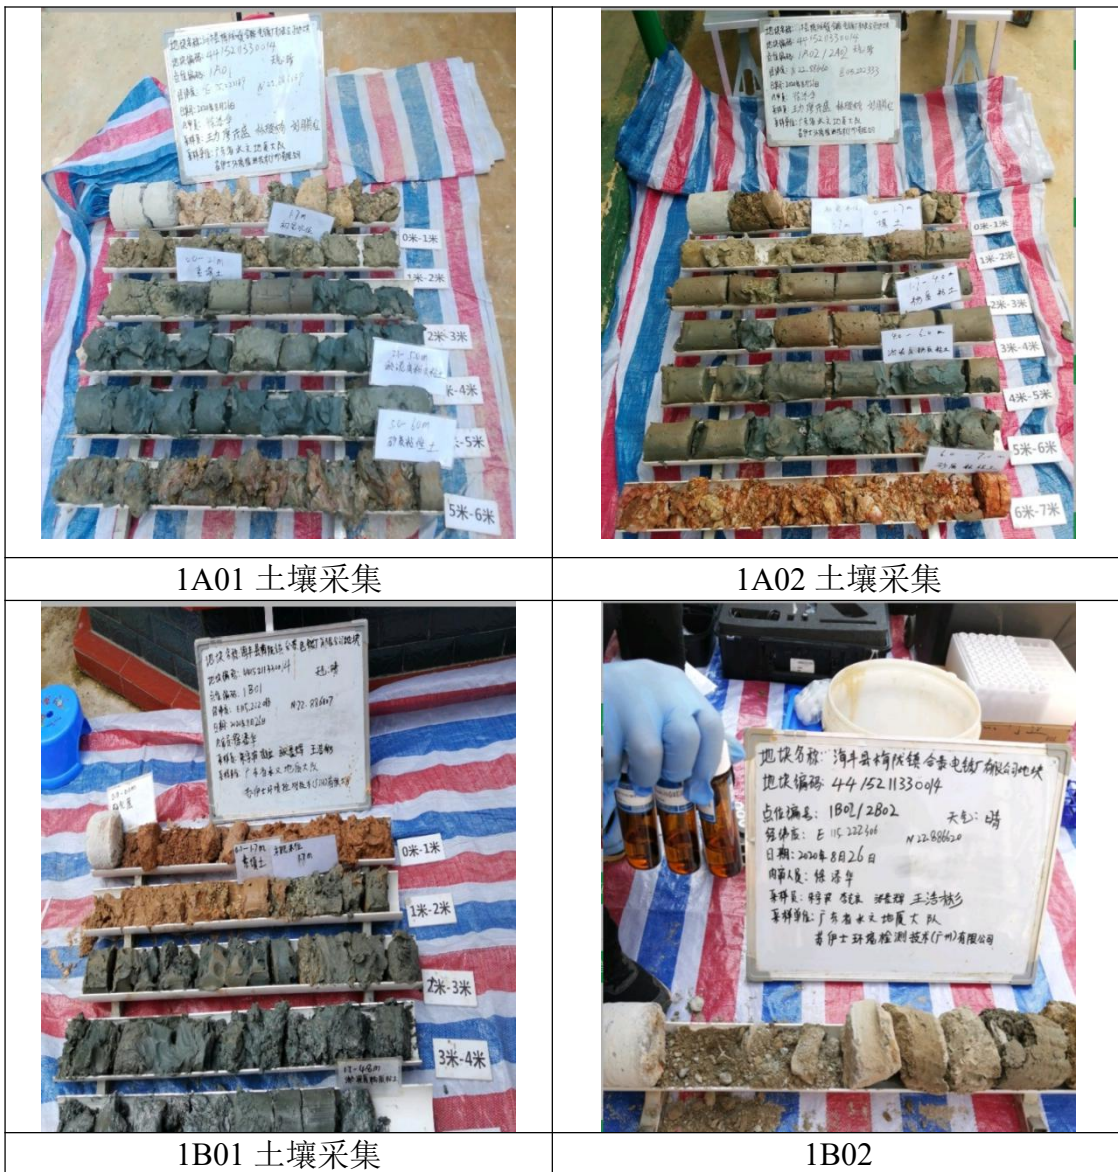
<p style="text-align: center;">---</p>
1C01 土壤采集	---

采集土壤样品前，每隔 0.5 m 采集一个土壤样品装入 PE 密封袋，使用 PID 对土壤 VOCs 进行快速检测，使用 XRF 对土壤重金属进行快速检测。钻头将柱状的钻探岩芯取出后，先采集用于检测 VOCs 的土壤样品，具体流程和要求如下：用木铲剔除约 1-2 cm 表层土壤，用非扰动采样器在新的土壤切面处快速采集不少于 5 g 原状岩芯的土壤样品推入加有 10 mL 甲醇（色谱级或农残级）保护剂的 40 mL 棕色样品瓶内，推入时将样品瓶略微倾斜，防止保护剂溅出。用于检测

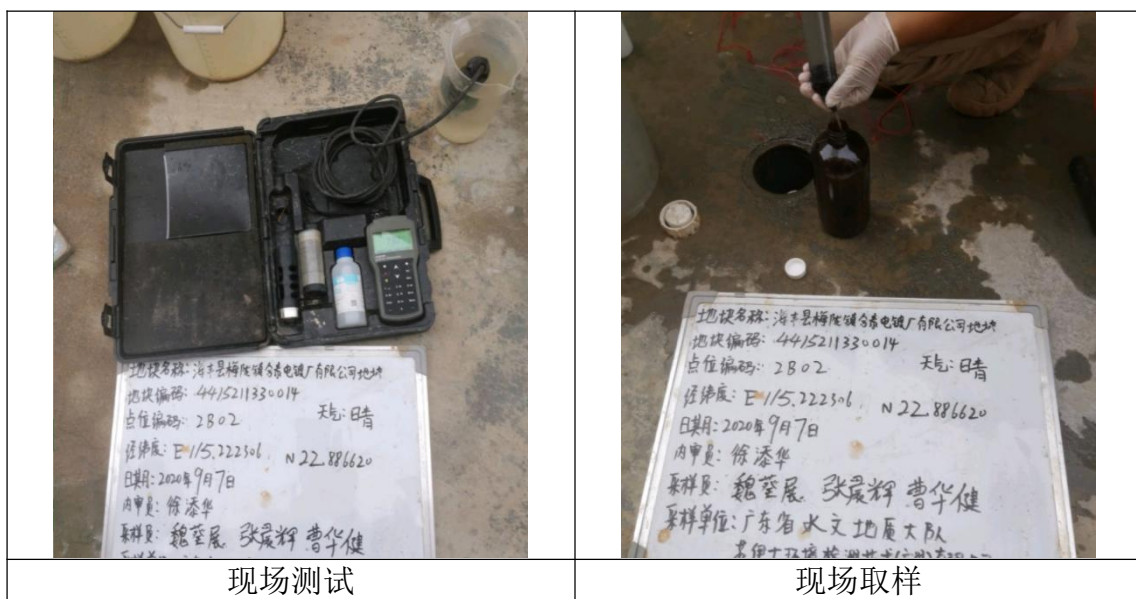
地下水样品的采集采用贝勒管，一管一井，缓慢沉降提升贝勒管，取出后，通过调节贝勒管下端出水阀，使水样沿瓶壁缓缓流入瓶中，直至在瓶口形成一向上弯月面，旋紧瓶盖，避免采样瓶中存在顶空和气泡。采样深度在地下水水位线 0.5 m 以下，先采集用于检测 VOCs 的水样，再采集用于检测其他水质指标的水样。对于未添加保护剂的样品瓶，地下水采样前用待采集水样润洗 2~3 次。采样完成后，立即将水样容器瓶盖紧、密封，贴好标签。

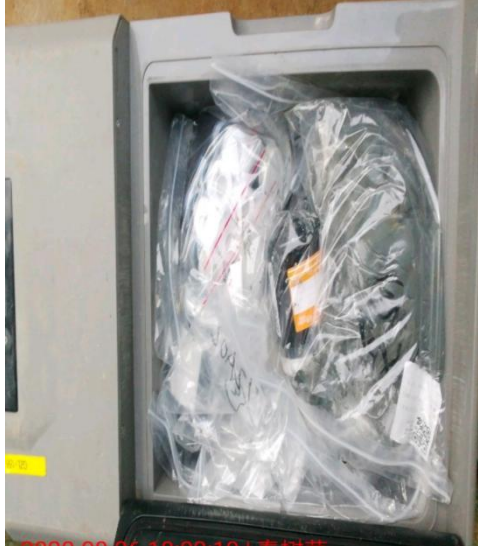
土壤样品保存

（2）样品现场暂存。采样现场需配备样品保温箱，内置冰冻蓝冰。样品采集后应立即存放至保温箱内，样品采集当天不能寄送至实验室时，样品需用冷藏柜在 4℃温度下避光保存。
