# 土壤污染隐患排查报告

海丰县梅陇镇合泰电镀厂有限公司

2021 年 7 月

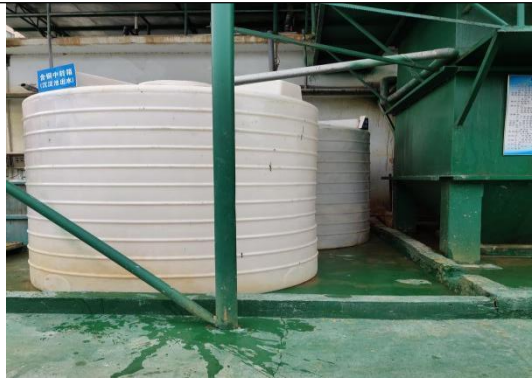
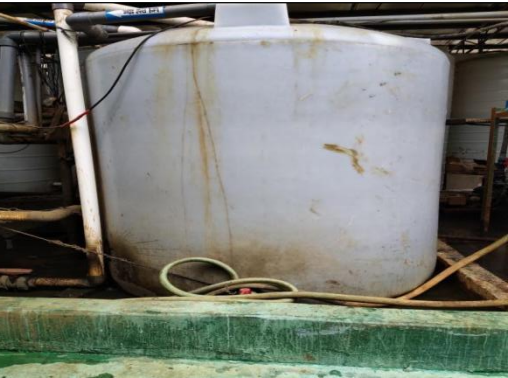
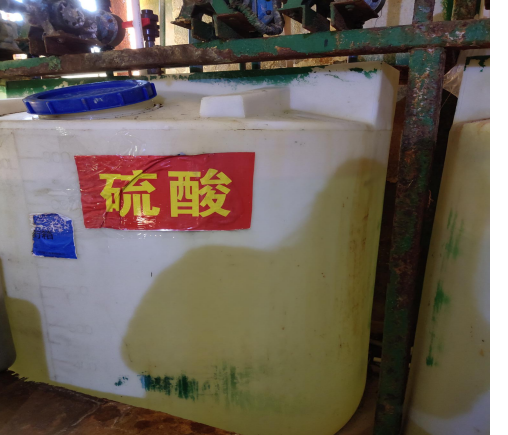
图 4.1.1-2 现场踏勘见

根据公司现场踏勘可知：公司不涉及储罐类储存设施包括地下储罐和离地储罐，接地储罐共 4 个，其中有氰化物、总铜中转桶、污泥中转桶及稀硫酸储罐，位于厂区东南面废水处理站内，储罐地面为硬化地防腐措施（防腐层已加固换新），周围建立围堰防渗阻隔，日常维护和目视检查外壁是否有泄漏迹象，存在土壤污染隐患风险小。储罐类储存设施情况见表 4.1.1-1，现场踏勘见图 4.1.1-2。

| 氰化物、总铜中转桶（容积：5 吨） | 污泥中转桶（容积：2 吨） |
| 中转桶地面防腐 | 稀硫酸桶（1 吨） |

- (1) 污水站接地储罐周围硬化地面不平，地面防腐时间太长。
- (2) 污水处理站内药剂抽提管道阀门泄漏。
- (3) 生产区、存储区、生产区内罐装区域等应加强日常监管维护。

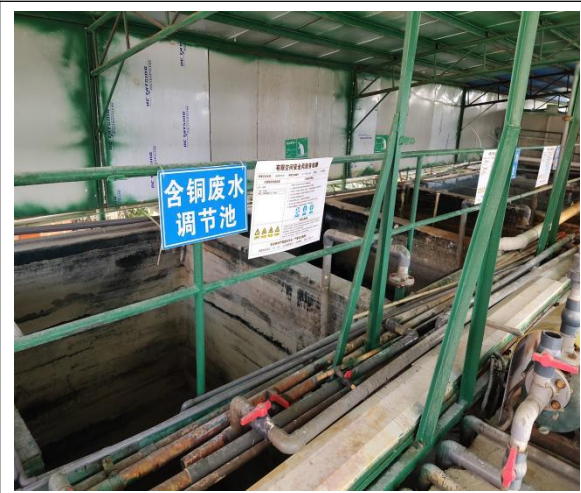
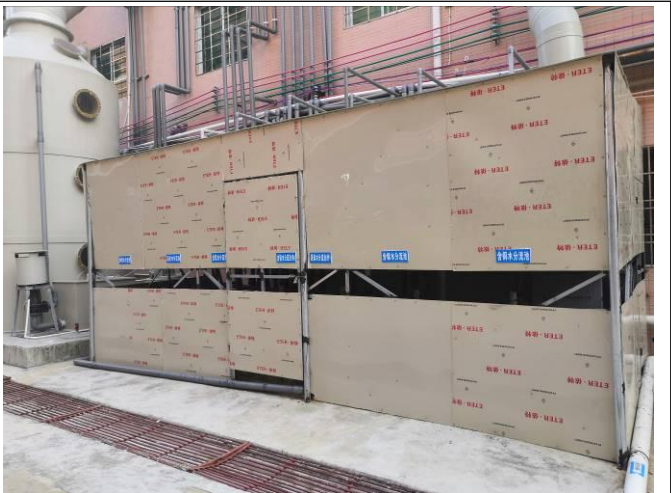
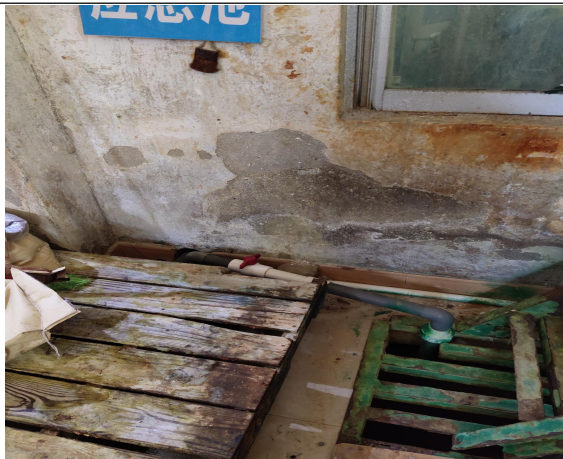
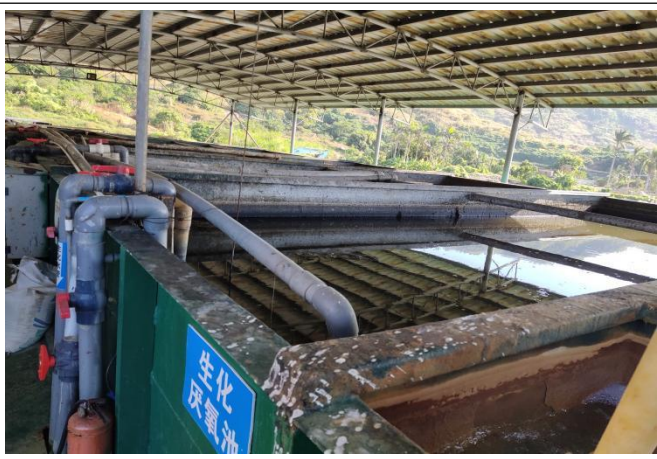
图 4.1.1-4 现场踏勘

| 地上废水暂存池 | 车间埋地废水分流池 |
| 事故应急池 | 生化系统处理池 |

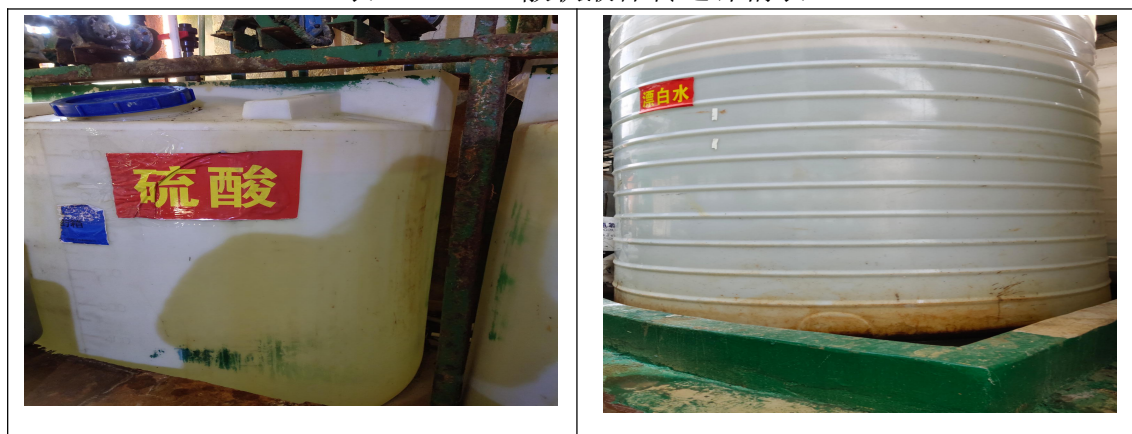
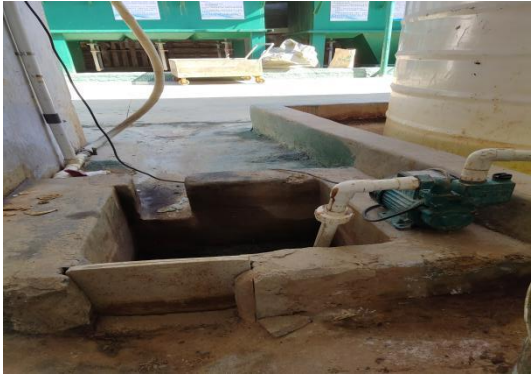
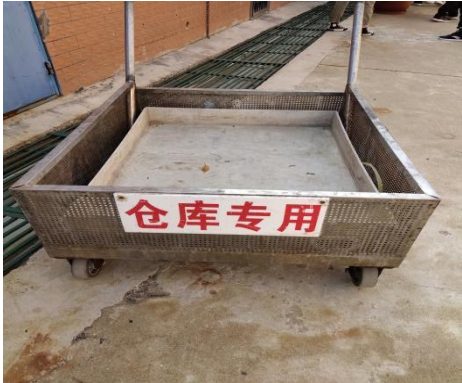
图 4.1.2-6 现场勘察图

根据公司现场踏勘可知：公司涉及底部装载，其设施顶部设有防雨的雨棚，可有效防止雨水进入，地面设有环氧树脂防渗层及围堰，并设有收集渗漏、流失液体的收集坑有效收集，厂区运输由仓库专用小推车运输，推车设有围堰及塑胶板，由运行班熟悉操作员进行操作及日常巡视、检查、维护。造成的土壤污染隐患风险小。详情表见 4.1.2-5，现场勘察图见 4.1.2-6。

| 稀硫酸储罐 | 次氯酸钠储罐 |
| 收集坑 | 运输专用车 |

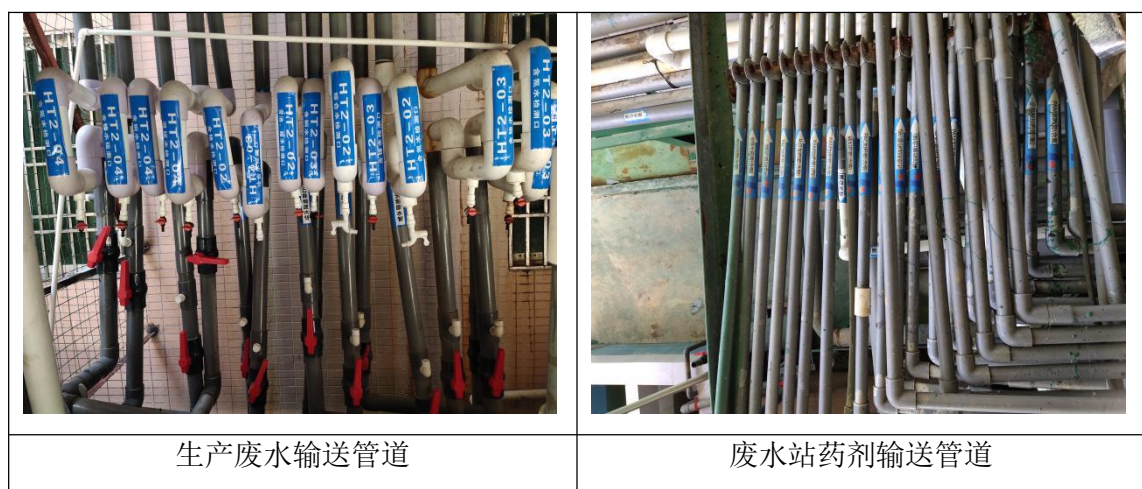
图 4.1.2-8 现场勘察

根据公司现场踏勘可知：本公司涉及废水运输管道和药剂处理管道，为架空管道和地面管道，废水管道主要转移车间生产废水和处理废水的药剂。管道地面均为硬化地，且厂区设有围堰和围墙，管道采用耐腐蚀的材质进行运输，并且有专人进行日常巡视、检查、维护，防止废水和药剂滴漏，因此废水管道存在破损、老化、腐蚀进而污染土壤的风险较小。管道详情表见图 4.1.2-7，现场勘察见图 4.1.2-8。

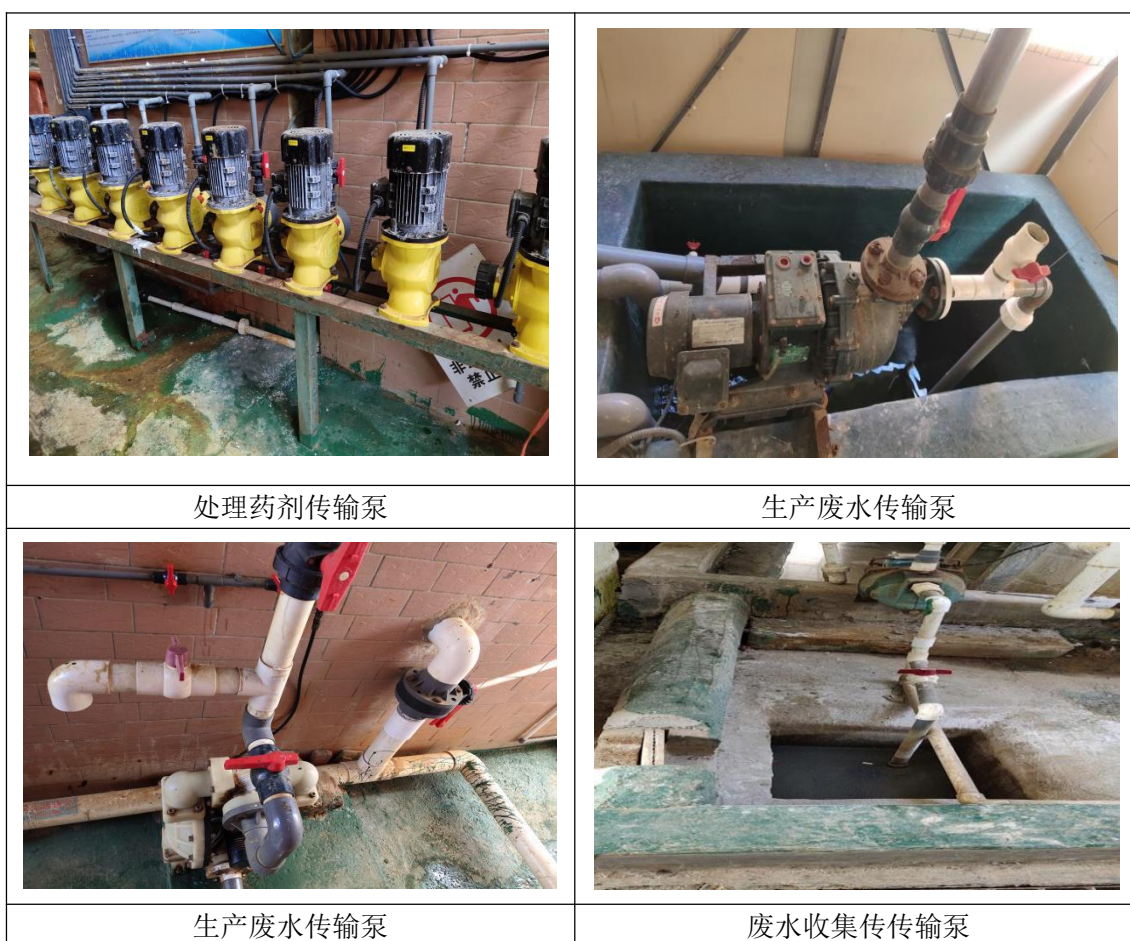
图 4.1.2-10 现场勘察

根据现场踏勘可知：本公司的传输泵采用单断面机械密封泵，传输泵集中于废水处理站和车间废水分流池，泵进端安装关闭控制阀门，如果驱动轴或者配件的密封处发生泄漏、润滑油的泄漏或者满溢均收集于废水暂存池内，污染物能得到有效收集。且对整个泵体设置防滴漏设施，有定期对泵体进行检修和日常维护保养，造成的土壤污染隐患风险小。传输泵详情表见 4.1.2-9，现场勘察见图 4.1.2-10。

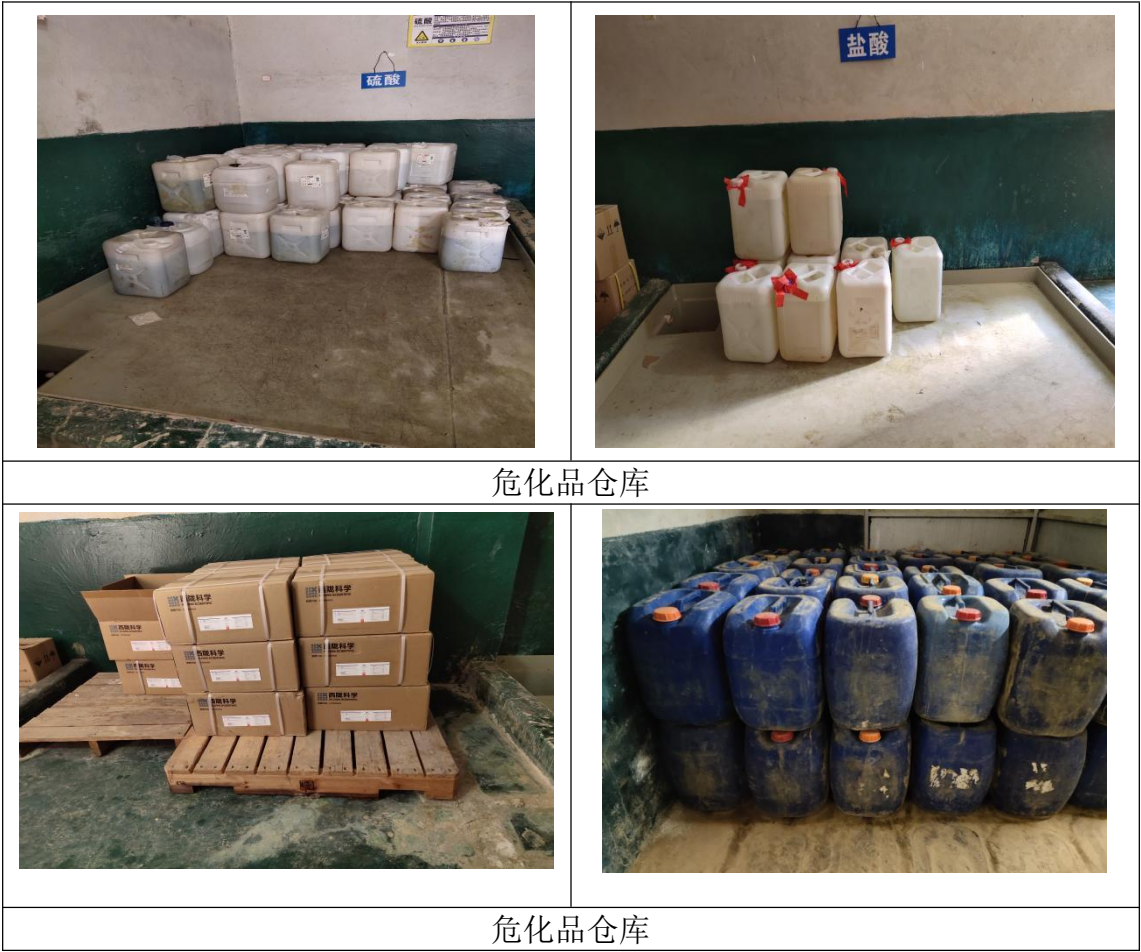
图 4.1.3-14现场勘察

从以上图片可以看出，危险化学品仓库地面硬化良好，地面设有围堰，环氧树脂+PP 板防渗措施，并设有泄漏液收集槽防渗措施，防渗层良好，上面是楼层，无淋雨等潜在情况风险，因此存在土壤污染风险极小。

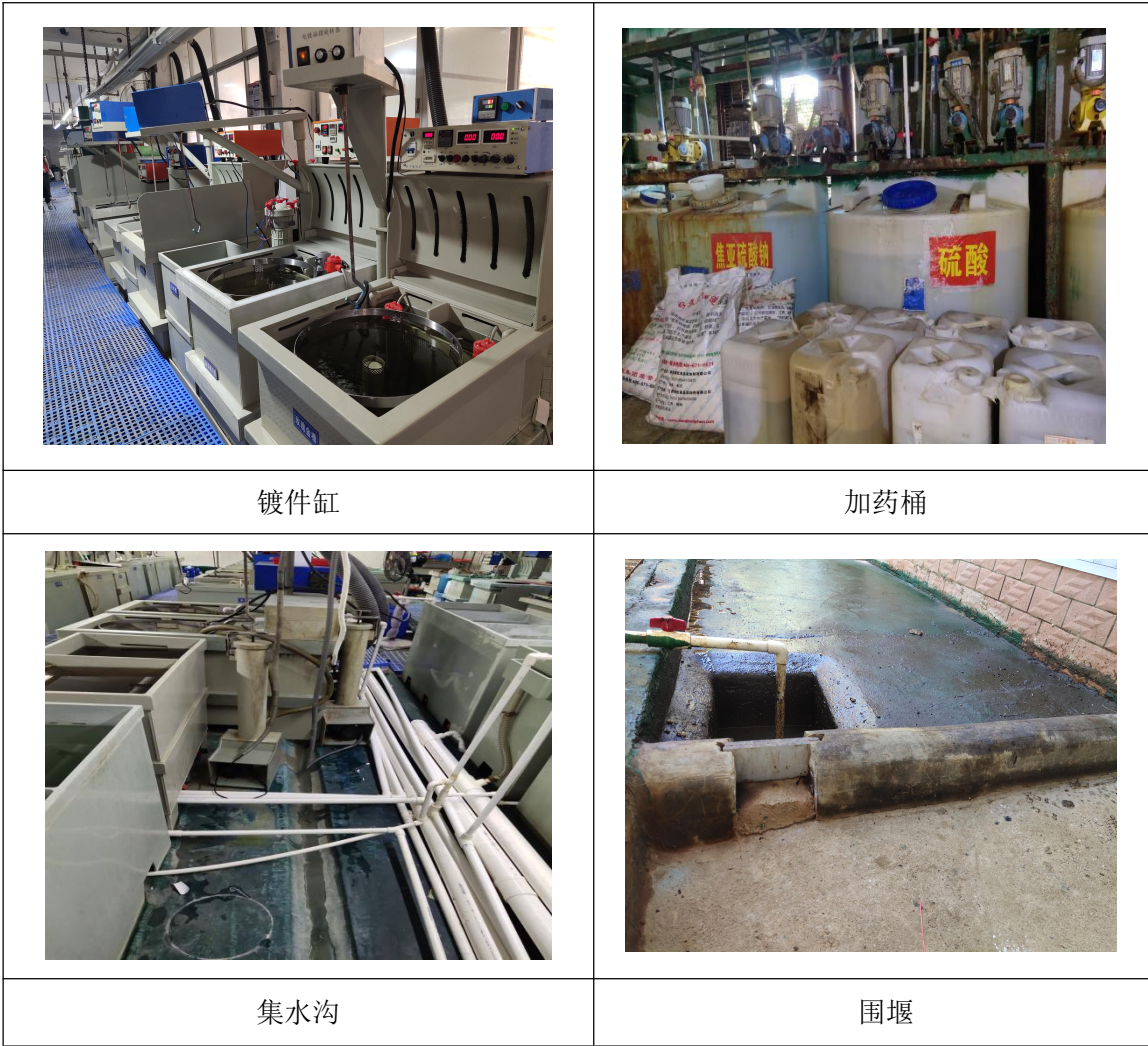
图 4.1.3-16 现场勘察实景

根据现场踏勘可知：本企业不存在散装货物密闭式，存在开放式装卸，公司原材料药剂用于电镀车间，我司药剂均是由化学品仓库运输至电镀车间及废水处理站进行投放使用，其电镀房是直接投放倾倒于镀缸里调剂的，镀缸地面均设有防渗防腐及收集设施，废水站加药房地面为硬化瓷砖地面，加药房地下设有应急事故池，其外围设有收集坑和围堰，均可有效收集渗漏、流失的液体。因此存在土壤污染风险极小。开放式装卸详情见表 4.1.3-15，现场勘察见图 4.1.3-16。

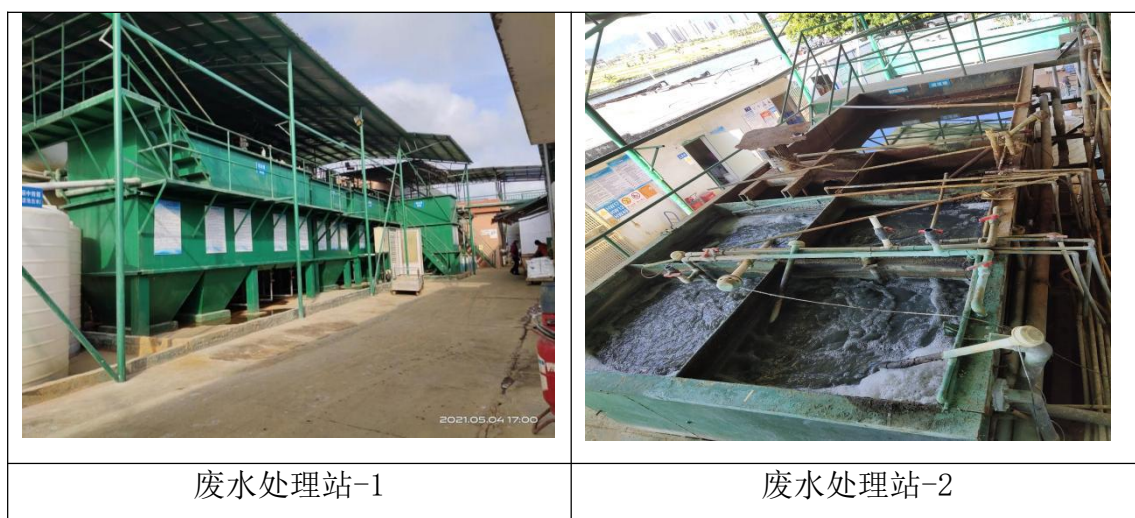
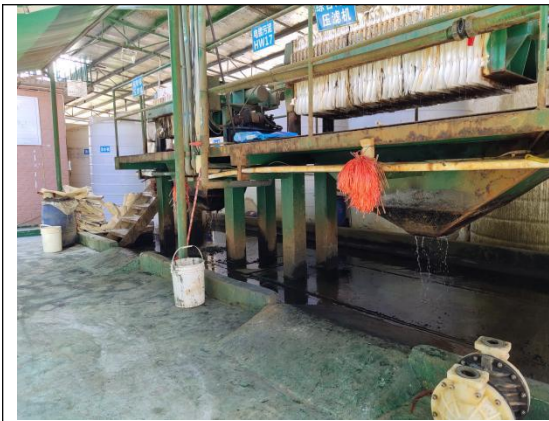
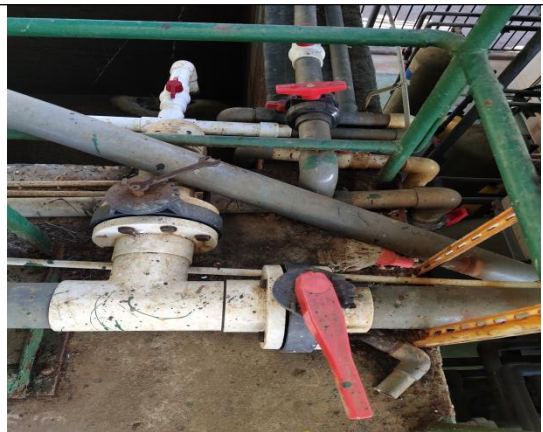
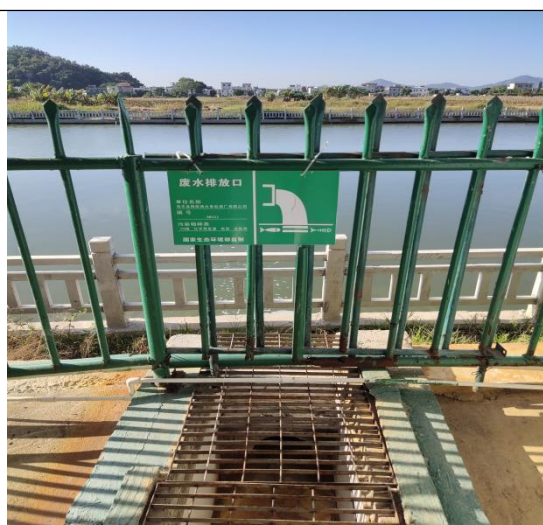
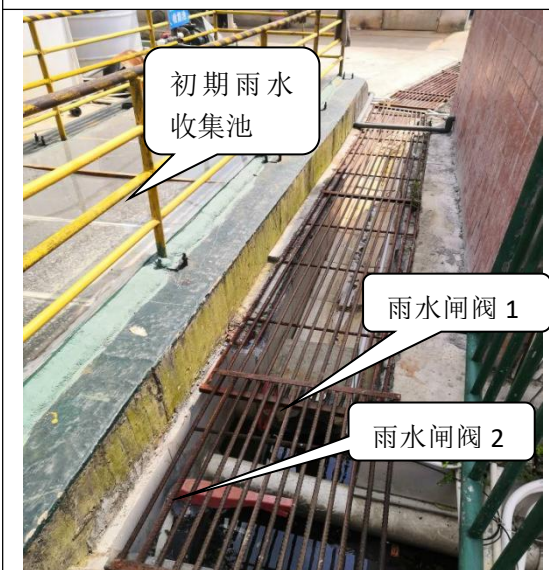
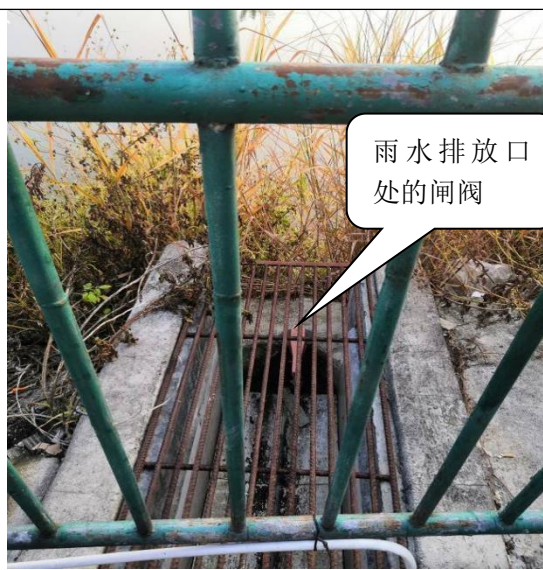
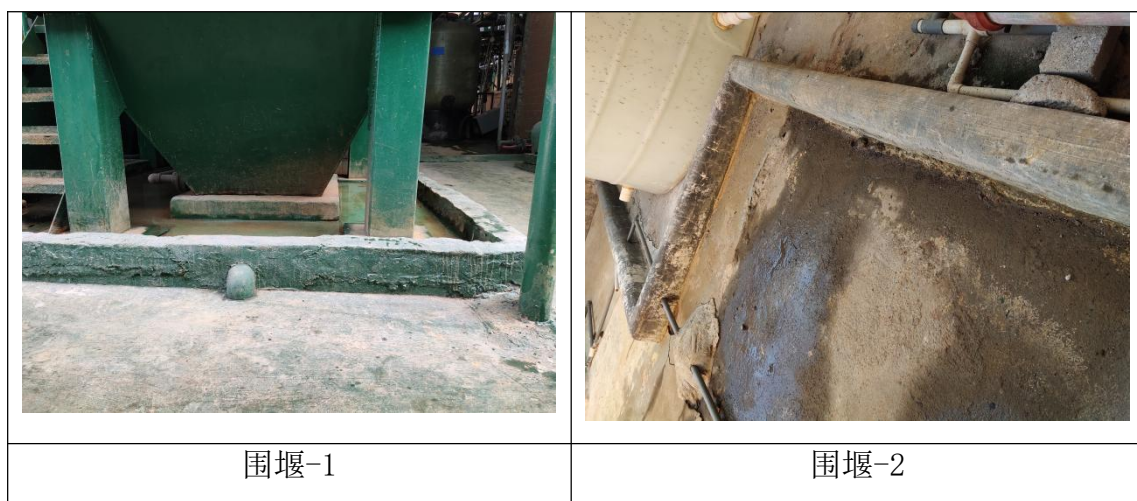
图 4.1.5-19 现场勘察

根据现场踏勘可知：我司废水主要来源为电镀车间产生，其废水通过地上管道排到污水处理站进行处理。污水处理站废水处理装置为地上结构，且存在地下收集池，地下池体为混凝土结构（内墙体四周和底部均设有高防腐层，防腐层良好），板框压滤机滴漏的废水经收集后回流至废水处理系统进行处理，为防止废水满溢，公司采用电磁流量计控制进入收集池后通过液面控制仪防止废水满溢。且有专人负责废水日常维护及检查，检查内容包括废水管道、设备连接处、处理系统。污水处理站总体规划科学，管理规范，防渗措施良好，管道均采用耐腐蚀的 pvc 管。污水站周围均设置围堰，设备无滴冒跑漏现象。根据以上措施得出本公司的废水排水系统污染土壤的风险较小。现场勘察见图 4.1.5-19。

板框压滤机

废水管道及连接

废水排放口-1

废水排放口-2

雨水排放沟-1

雨水排放口-2

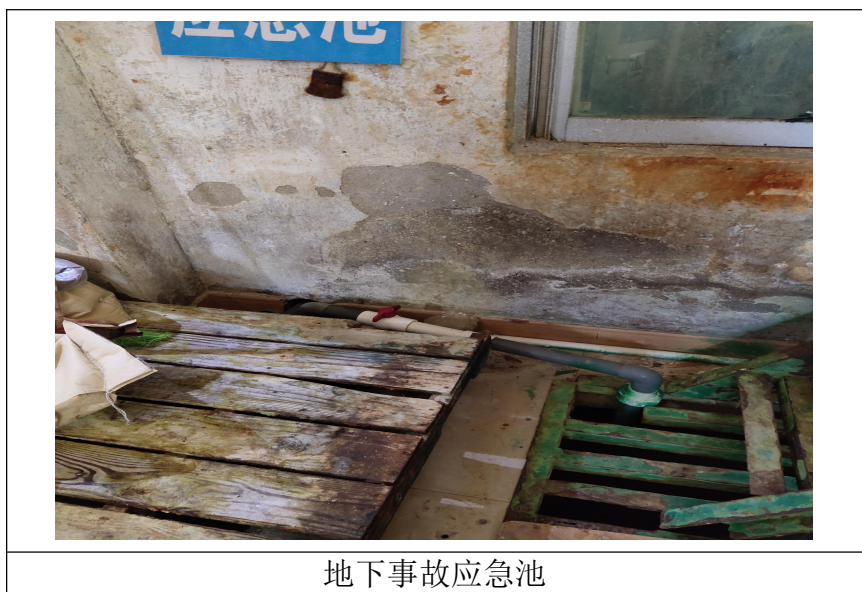
地下事故应急池  
图 4.1.5-21 现场勘察

根据现场踏勘可知：废水处理站设有一个应急水池，用于废水处理系统故障无法正常运行时，收集、暂存生产废水。应急池容积 110 立方米，钢筋混凝土构件，内表面墙体有防腐涂层（三布五涂），定期开展日常检查，如发现防腐涂层破损，会及时维修，避免造成渗漏、流失。公司自建厂以后无废水排放至应急池，因此该设施对于土壤污染的隐患相对较小。应急池详情表见 4.1.5-20，现场勘察见图 4.1.5-21。

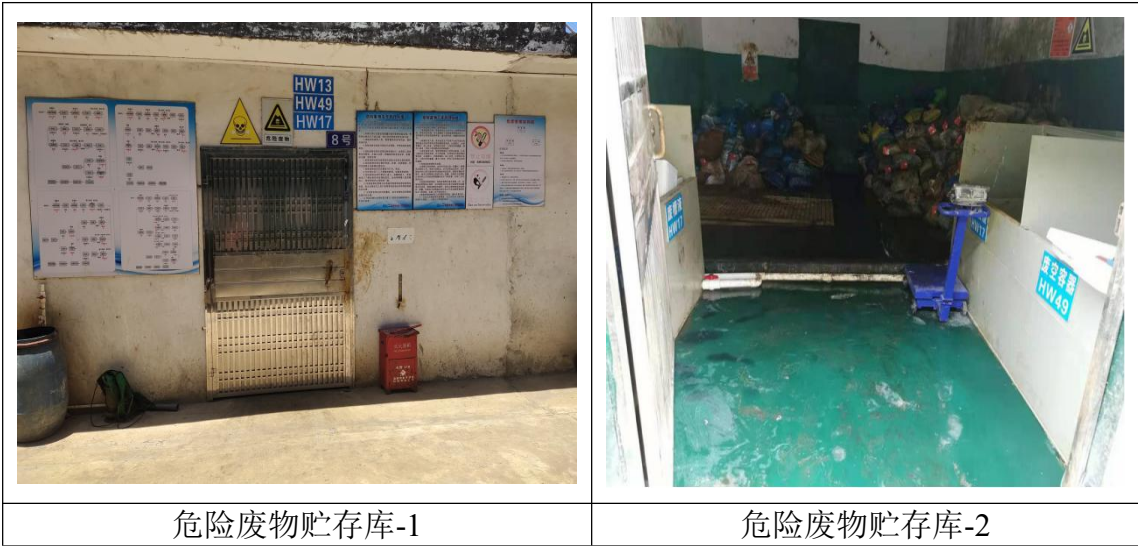
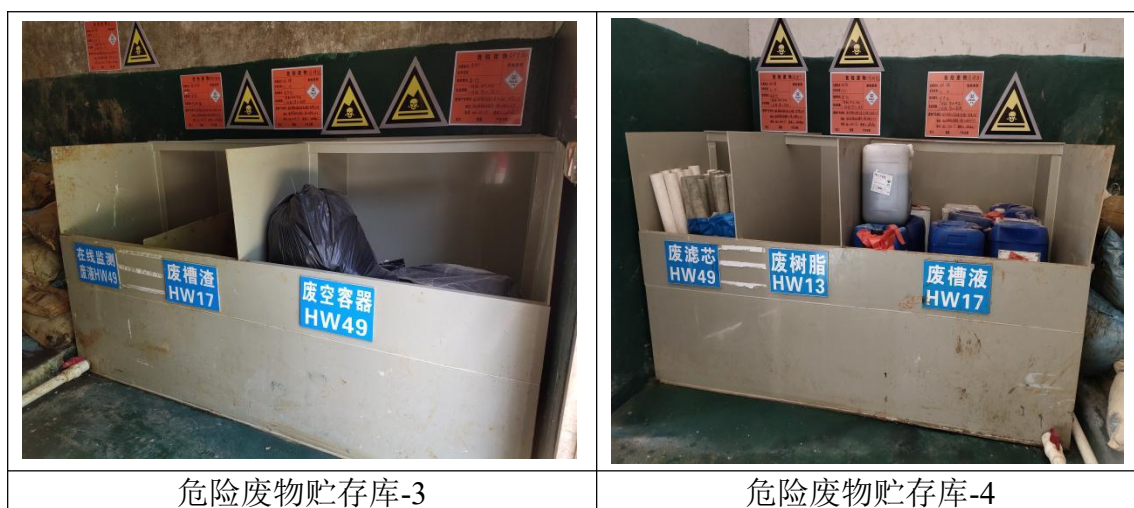
图 4.1.5-24 现场勘察

根据现场踏勘可知: 我司设置了一间危险废物暂存间用于暂时存放产生的危险废物, 其占地面积为 40m<sup>2</sup>, 位于废水处理站处, 公司产生的固体废物均应落实了可行的处置措施, 不能造成二次污染。硬化地面, 有防渗、防腐措施。危险废物应根据其成分, 用专门容器分类收集, 装运危险废物的容器应不易破损、变形、老化, 有效地防止渗漏、扩散。收集、运输、贮存、处置危险废物的设施、设备、场所, 正常运行。因此判断固废区域存在土壤污染的风险小。现场勘察图见 4.1.5-24。
