海丰县梅陇镇合泰电镀厂有限公司土壤及地下水 自行监测方案

编制单位：深圳准诺检测有限公司

编制日期：2022年10月10日

项目名称：海丰县梅陇镇合泰电镀厂有限公司土壤及地下水自行监测

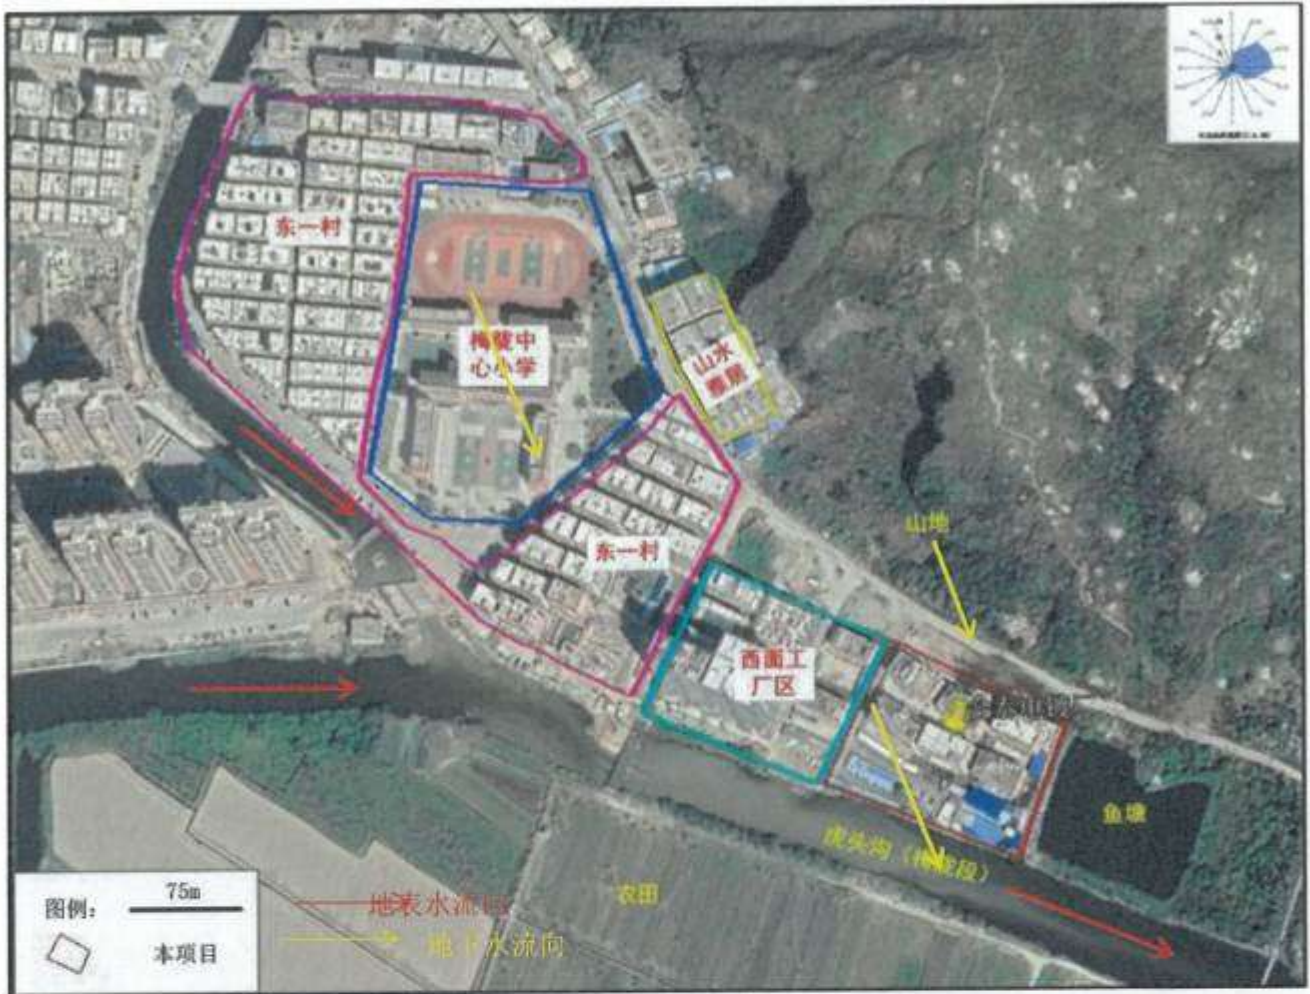
图 2.2-2 海丰县梅陇镇合泰电镀厂有限公司四至图

海丰县梅陇镇合泰电镀厂有限公司位于广东省汕尾市海丰县梅陇镇东一栋山脚王山下，主要从事金属表面处理及热处理加工，总占地面积 12000m²（见图 2.2-1 地理位置图）。厂区东面厂界毗邻鱼塘；南面厂界毗邻虎头沟（梅陇段），隔着约 40m 宽的虎头沟（梅陇段）再往南为农田；西面厂界毗邻其他工厂厂区；北面厂界隔着 16m 为道路及山地。（图 2.2-2 厂址四至图，图 2.2-3 四至实景图）。

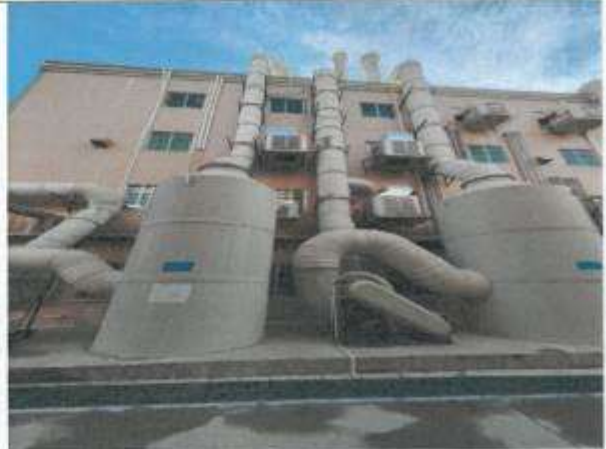
废气处理设施

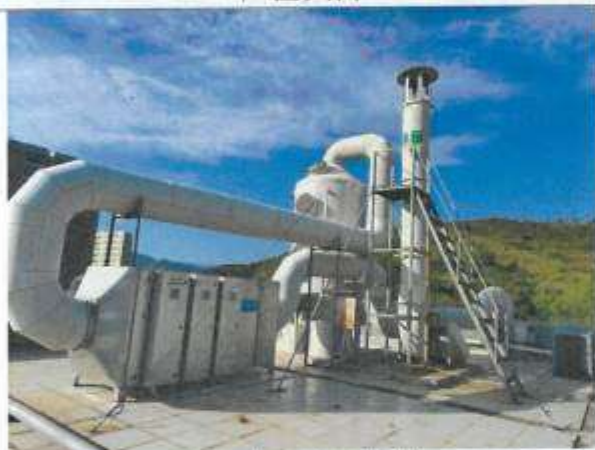
楼顶废气处理设施

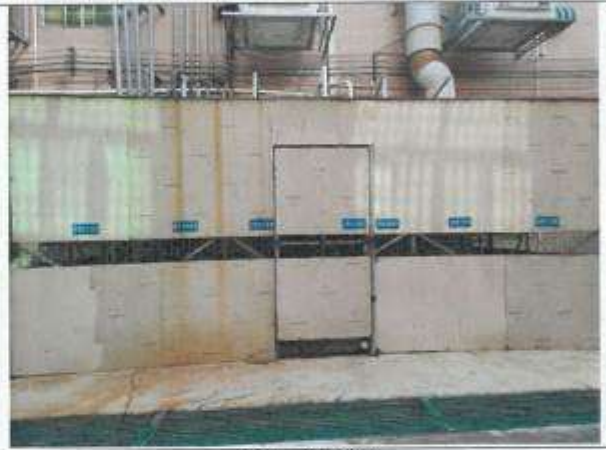
废水分流池

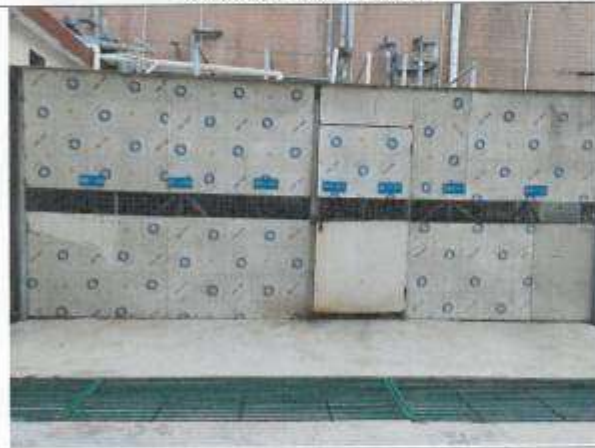
废水分流池

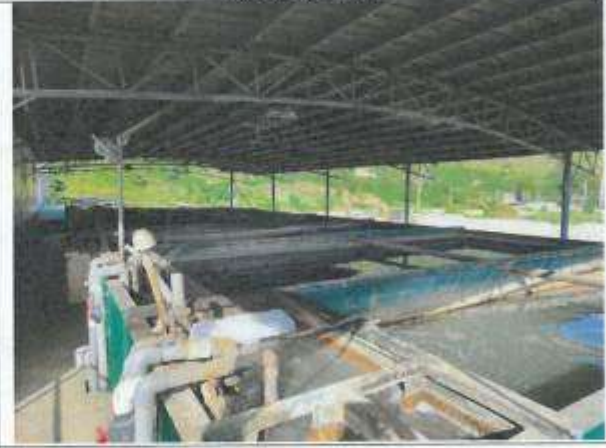
废水处理站

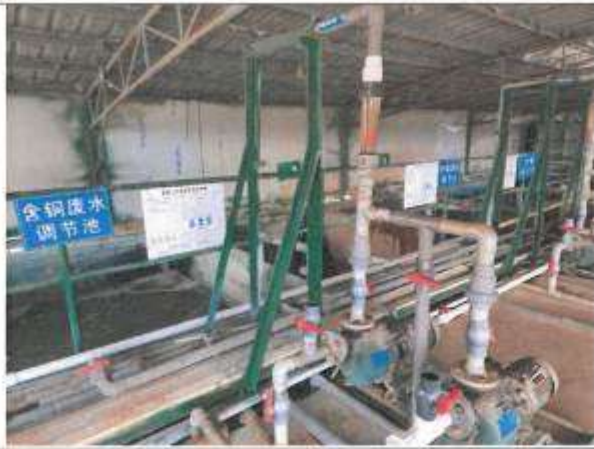
调节池

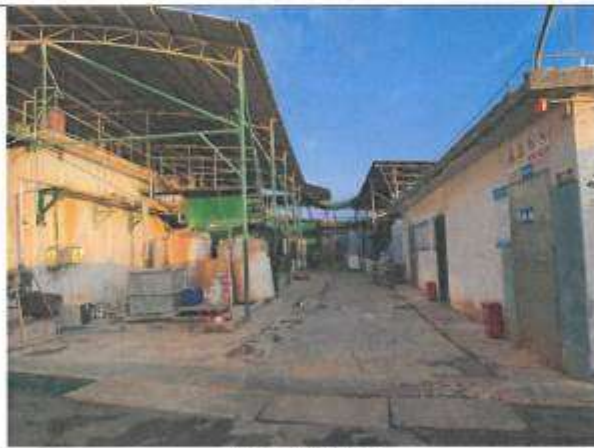
废水处理站

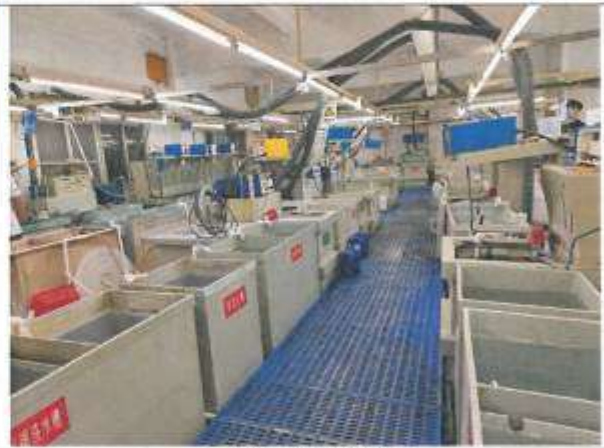
1号楼电镀车间
